# **LRST & LAST, LBV 04. 12. 2024**

# Provozní události

## 03. 09. 2024 – 03. 12. 2024

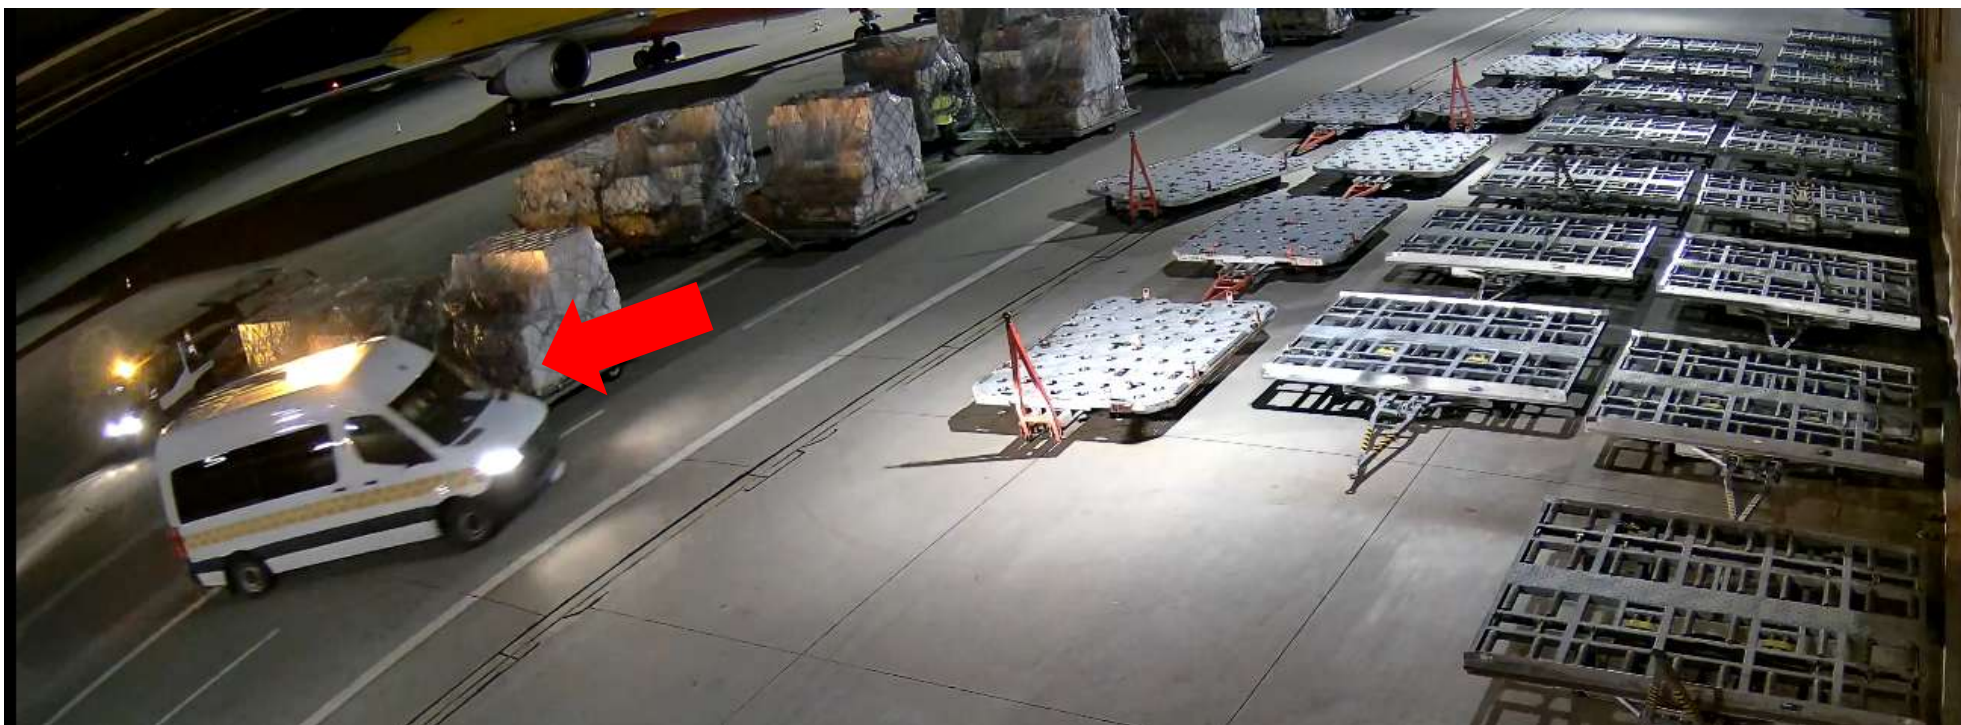
- ❑ ID 1097, Místo: APN S
- ❑ Kolize mezi zaparkovaným neoznačeným ULD vozíkem v obslužné komunikaci a vozidlem Mercedes Sprinter

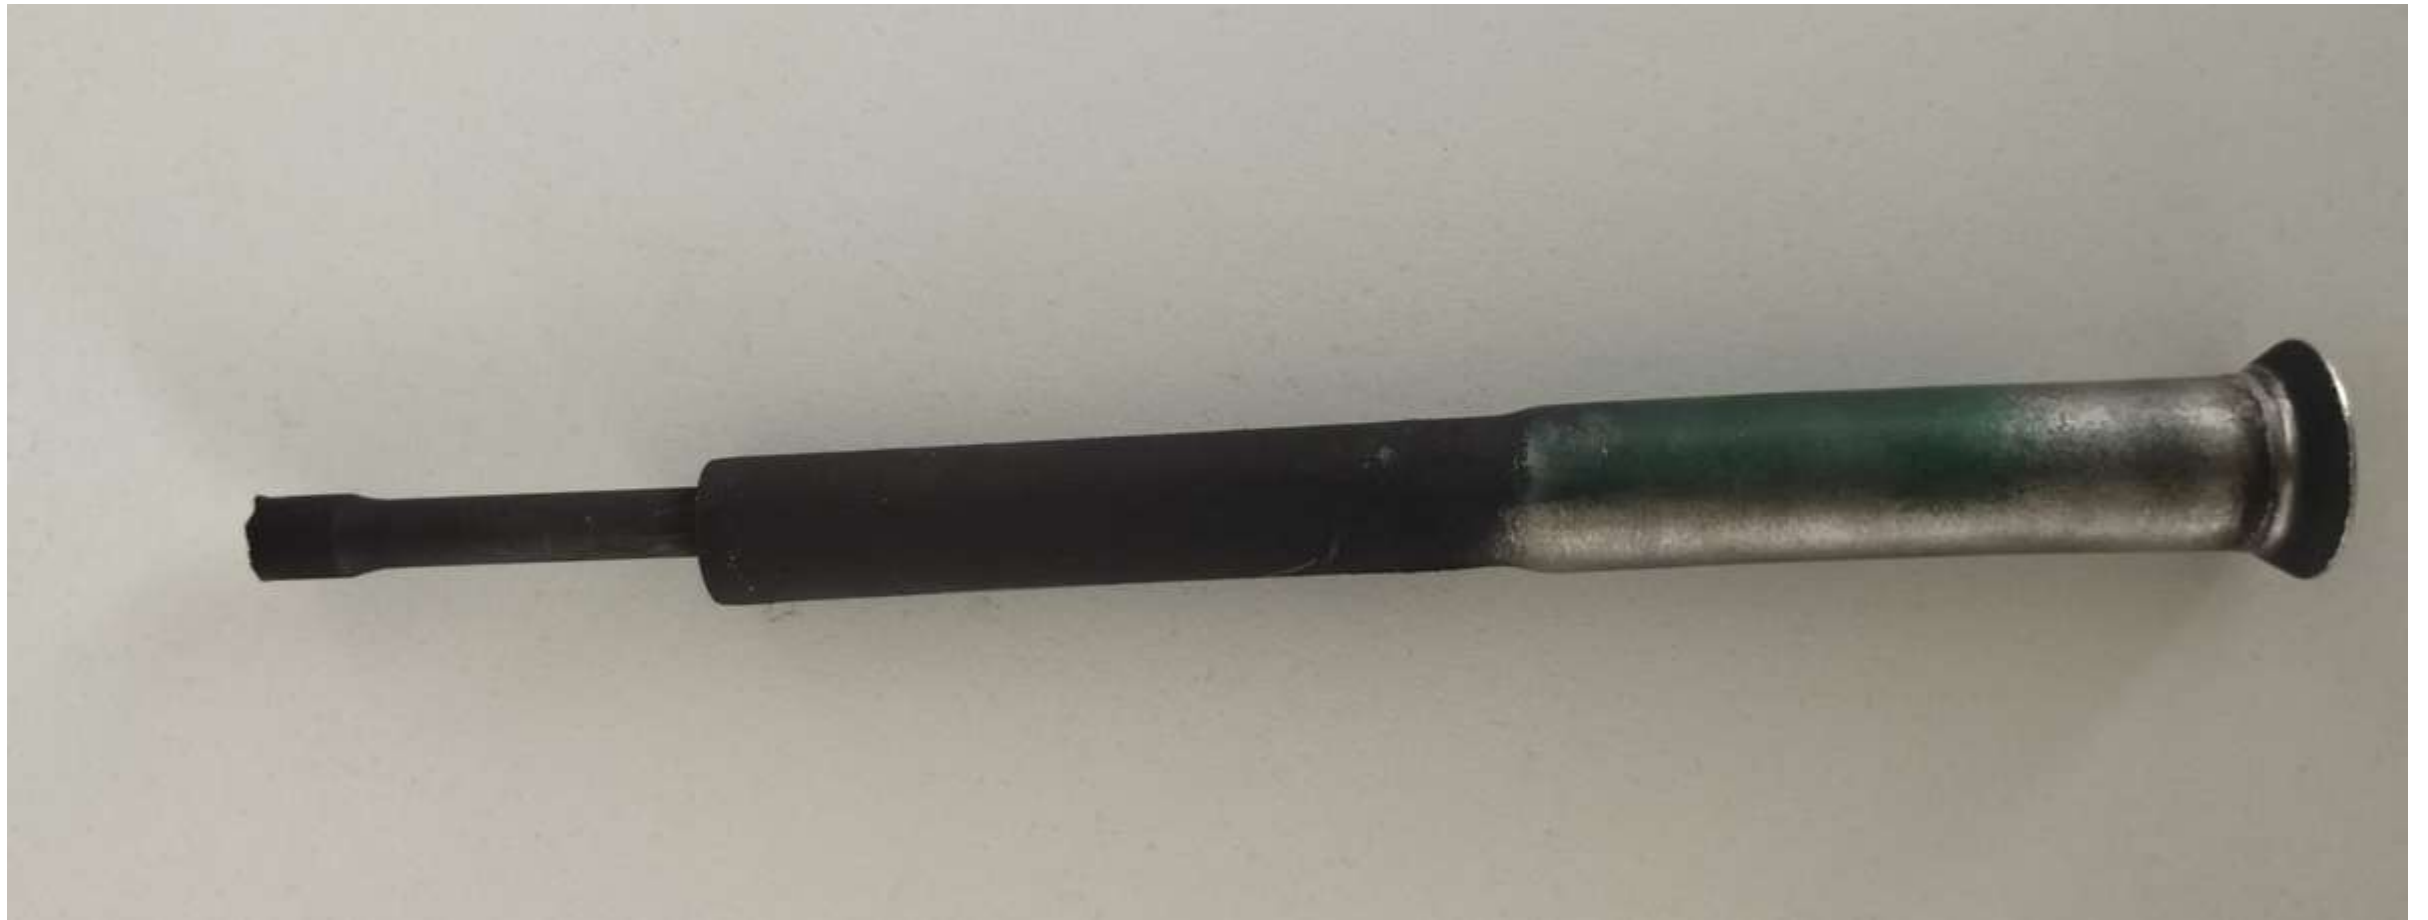
**08. 09. 2024 FOD**

- ☐ ID 1098, Místo: APN S
- ☐ Během kontroly LPP byl na TWY na úrovni ACO stanu nalezen neznámý díl
- ☐ U mechaniku JAT bylo ověřeno, že se jedná o letecký díl, dle jejich názoru ze spoilerů
- ☐ Následně bylo u pilotů letadla PC24(D-COOL), kteří parkovali na jihu, ověřeno jestli se nejedná o jejich díl z jejich letadla – nebyl. Piloti letadla si sugerovali, že jde o letecký díl z podvozku a to konkrétně z brzd
- ☐ O nálezu byla informována TWR

Vyřešeno VPL

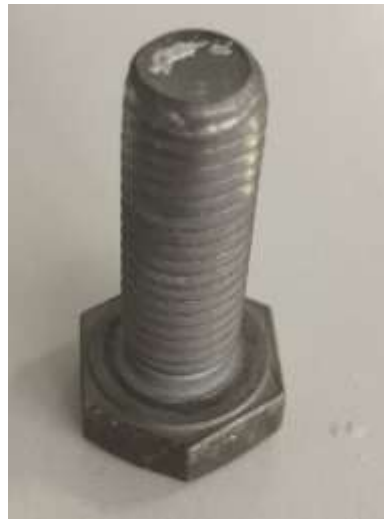
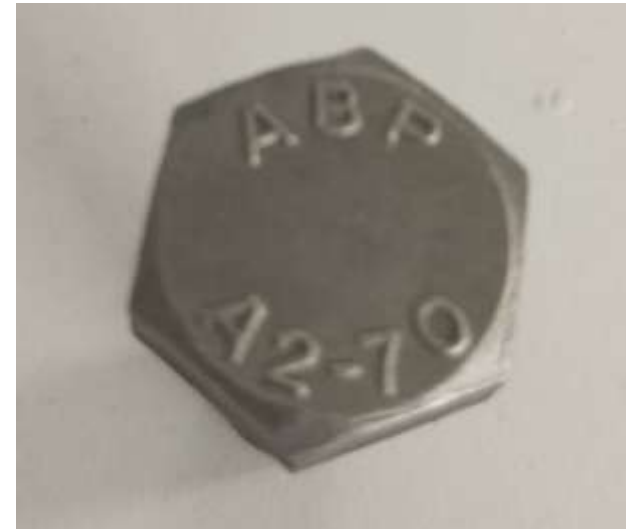
- ❑ ID 1099, Místo: APN S
- ❑ Během kontroly byl na TWY F (mezi TWY E a D) na úrovni cargo terminálu 2 nalezen neznámý díl (FOD).
- ❑ Komunikace s posádkou Mi-8 společnost TechMont Helicopter – součástka nebyla z jejich stroje

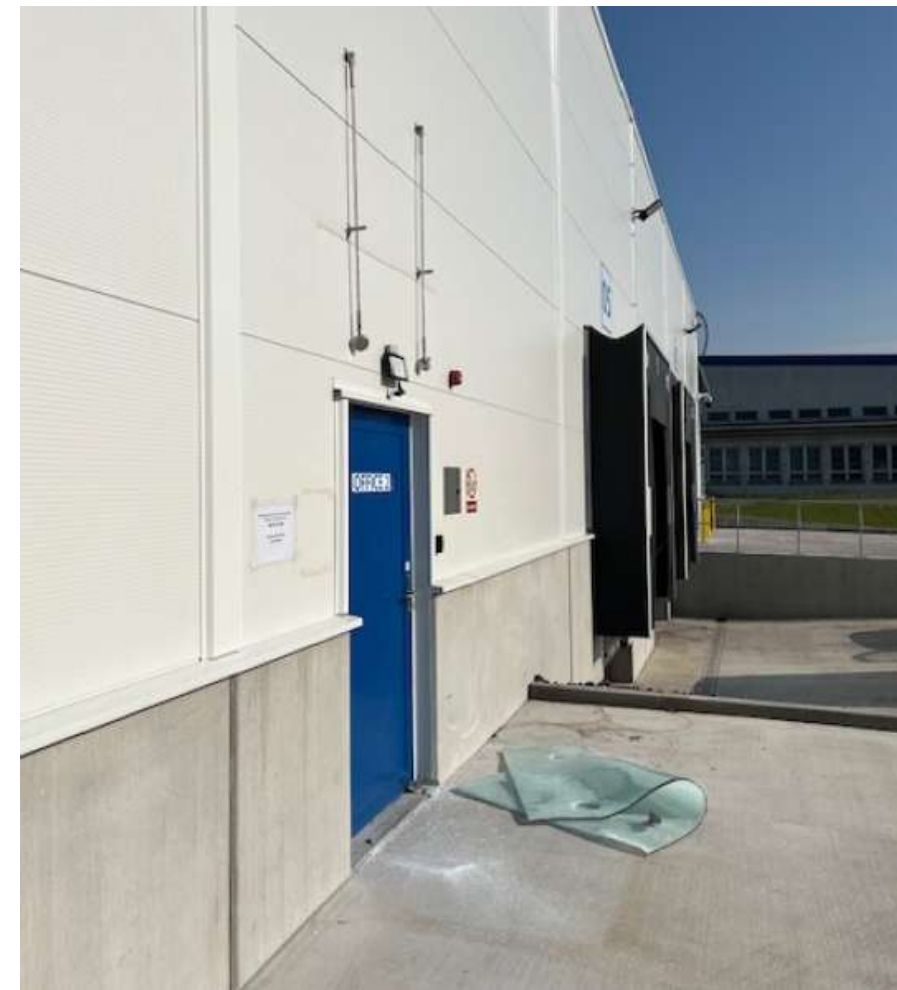
- ❑ ID 1105, Terminál Cargo 2
- ❑ V podvečer 18. 09., došlo k nabourání skleněné stříšky
- ❑ Tato stříška je umístěná nad vstupem do Cargo terminálu 2
- ❑ Stříška byla nabouraná polským návěsem

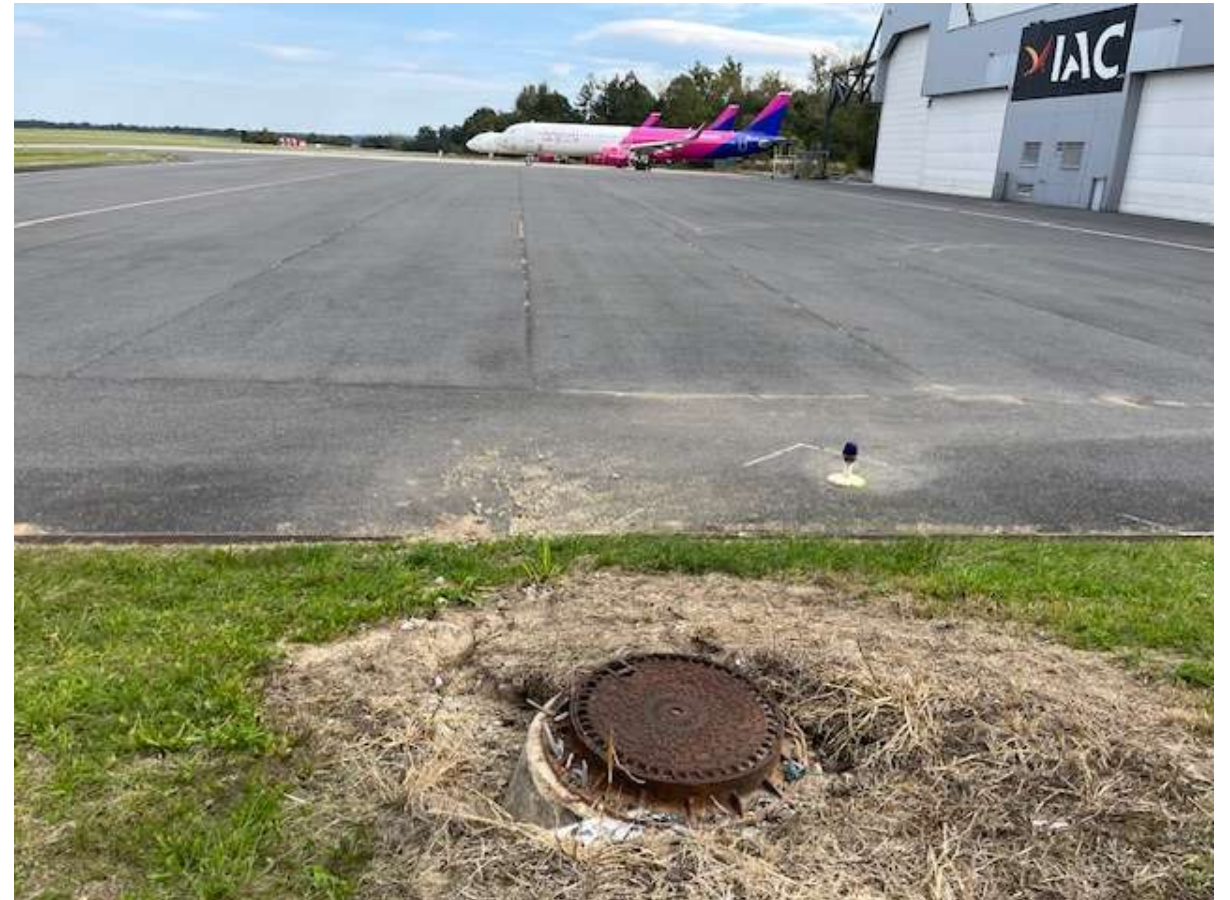
- ☐ ID 1100, APN N
- ☐ Vlivem špatně fungující kanalizace se dostala voda na pohybové plochy spolu s hlínou a štěrkem
- ☐ Událost nahlášena IAC
- ☐ Bylo provedeno vyčištění šachty  
Šachta zanesena kusy betonu

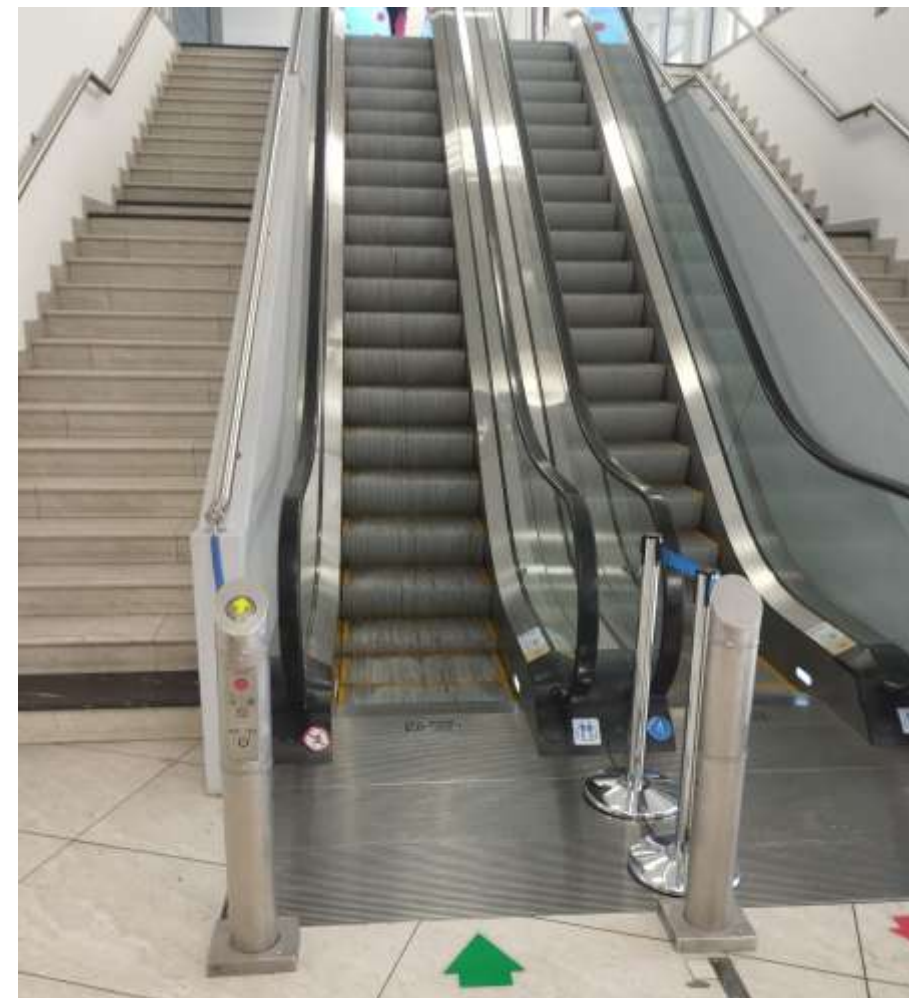
- ☐ ID 1103, Odletová hala
- ☐ Pád cestujícího na eskalátoru v odletové hale
- ☐ Odřeniny na nohách a drobná tržná rána na palci pravé nohy
- ☐ Provedeno ošetření členy HZS.
- ☐ Zraněný odletěl do destinace

Vyřešeno VPL, HZS

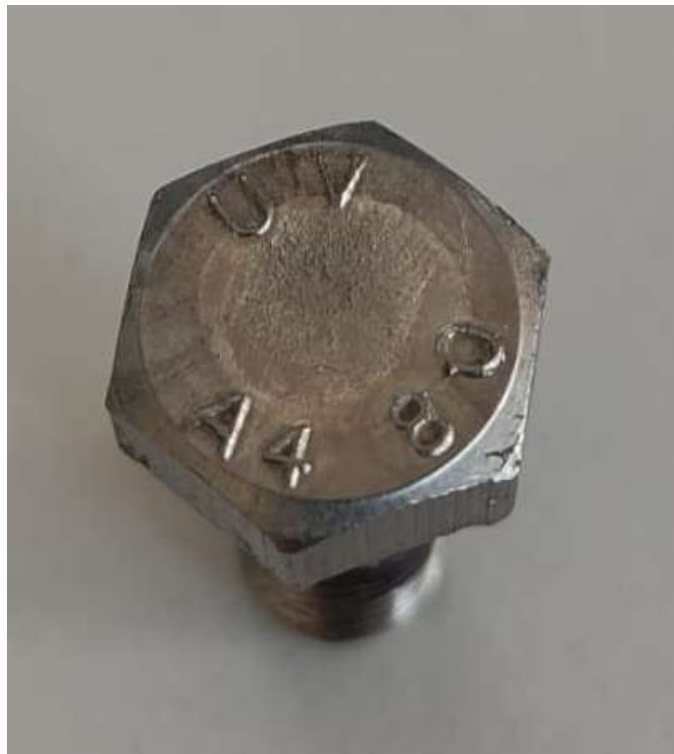
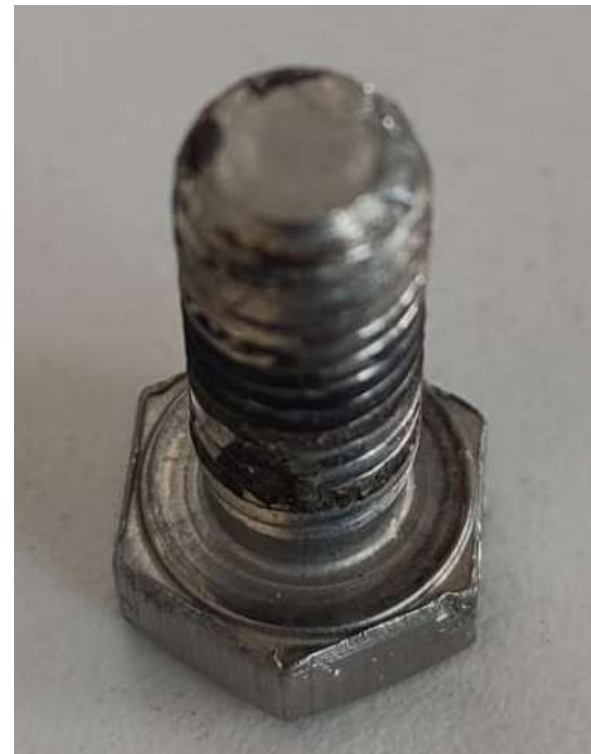
- ❑ ID 1104, Místo: APN S
- ❑ Při kontrole LPP byl na křížení TWY F a TWY B byl nalezen šroub

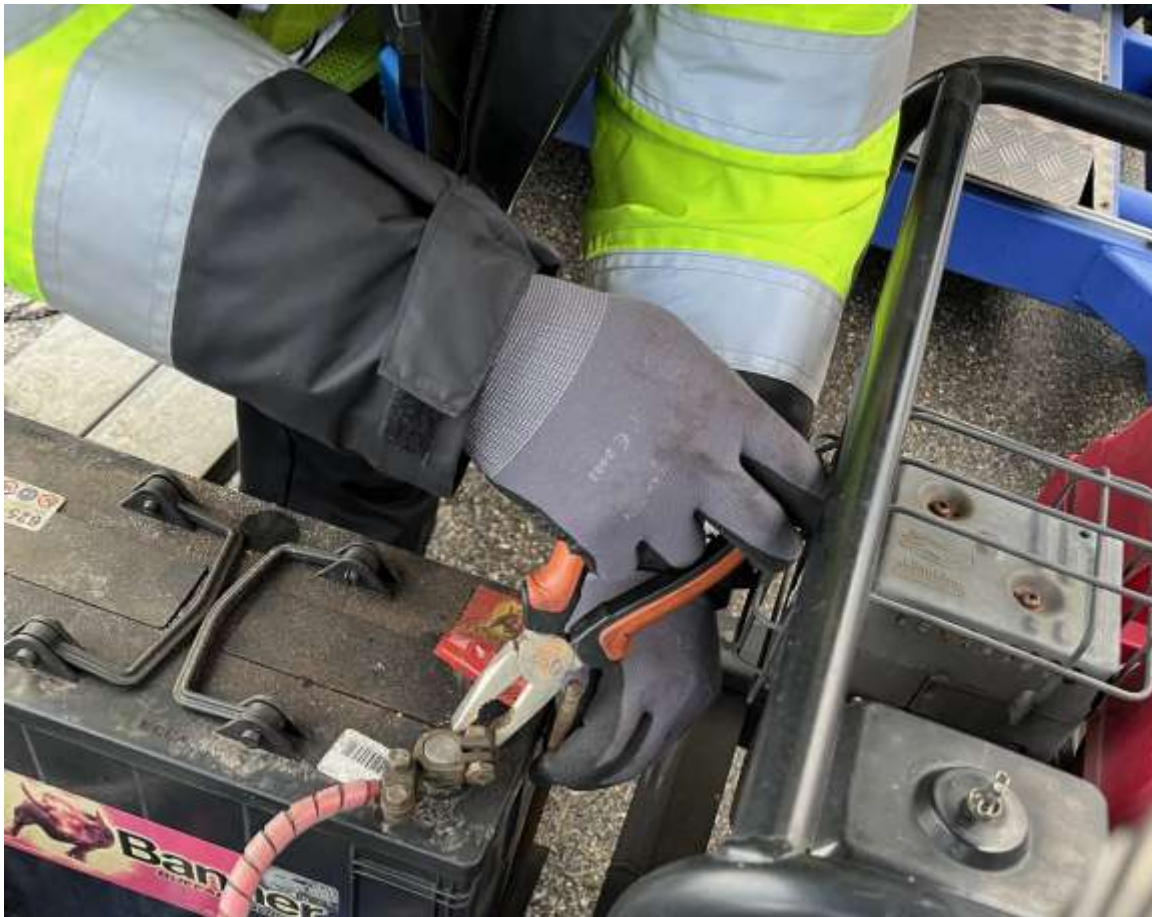
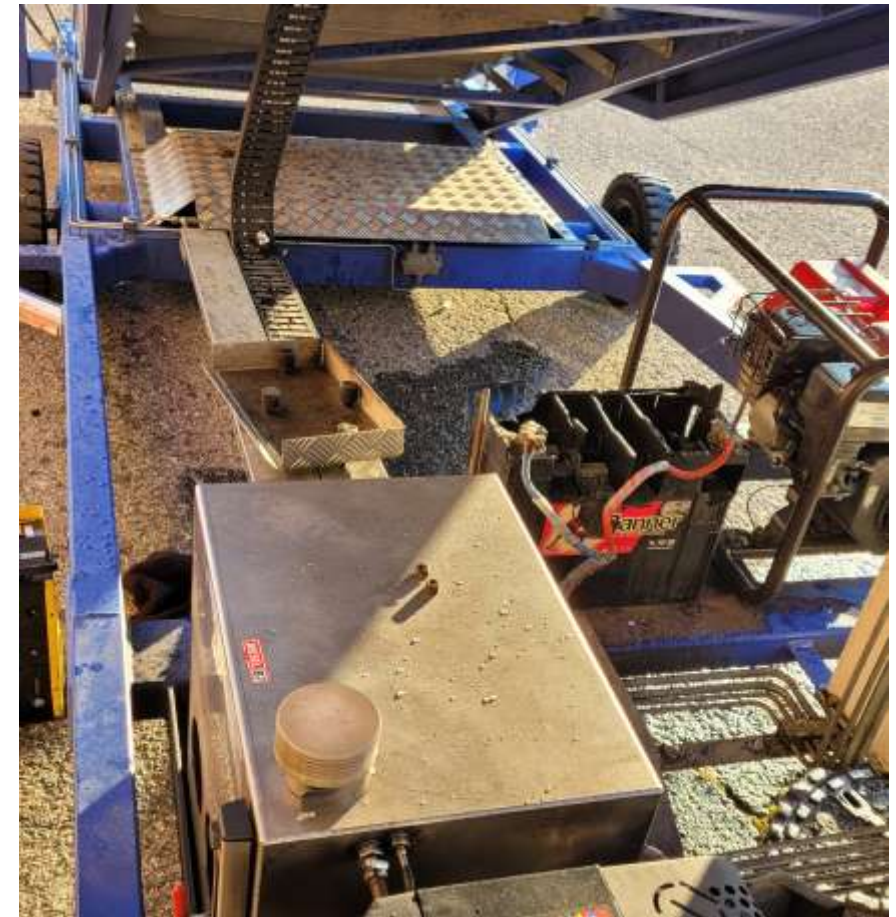
## 01. 10. 2024 Výbuch baterie

- ❑ ID 1106, před starou budovou HZS – naproti objektu BGS (bývalý Shell)
- ❑ Při odpojování baterie u schodů, došlo k explozi baterie a zásahu zaměstnance do obličeje
- ❑ Plastové úlomky vybuchlé baterie zasáhly pracovníka do obličeje a kapalina z baterie (elektrolyt) potřísnila oči
- ❑ Okamžitě po incidentu byla poskytnuta první pomoc ze strany zaměstnance firmy BGS
- ❑ Následně předlékařská pomoc HZS a převoz do FN
- ❑ K nabájení bude realizováno technické a organizační opatření

Vyřešeno Handling, HZS

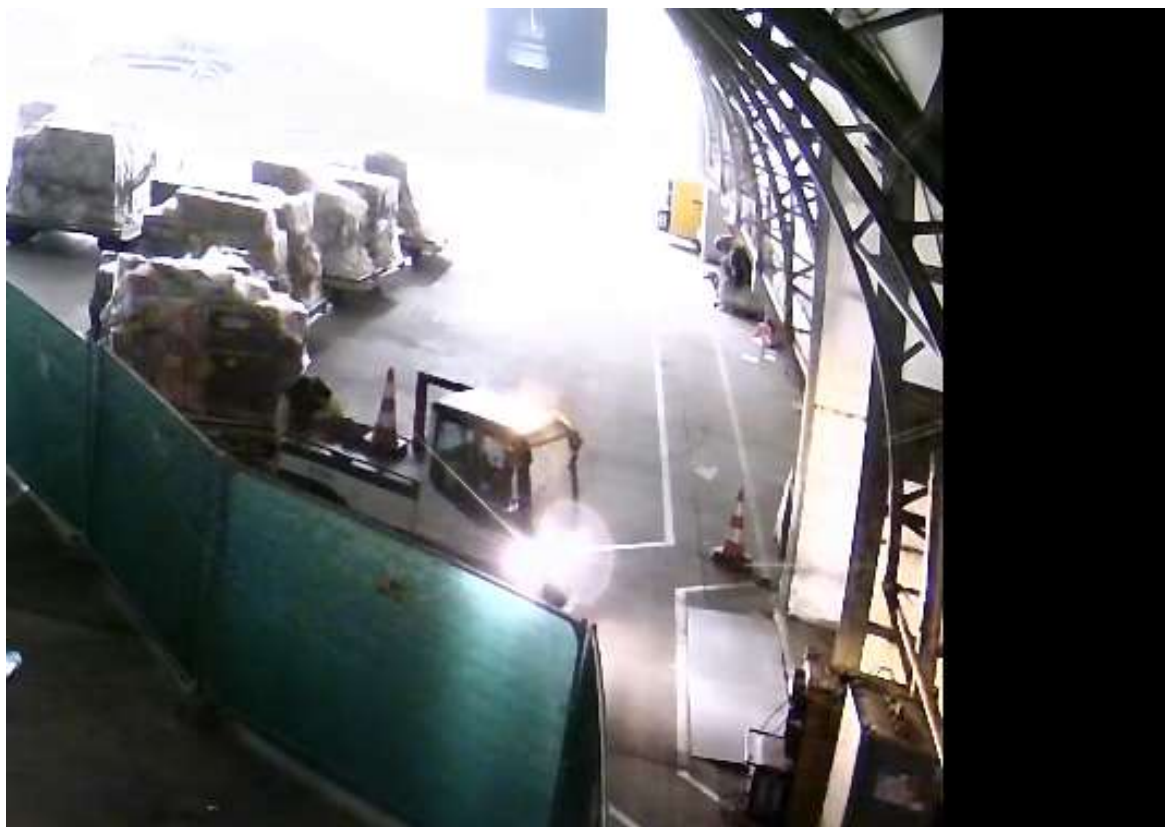
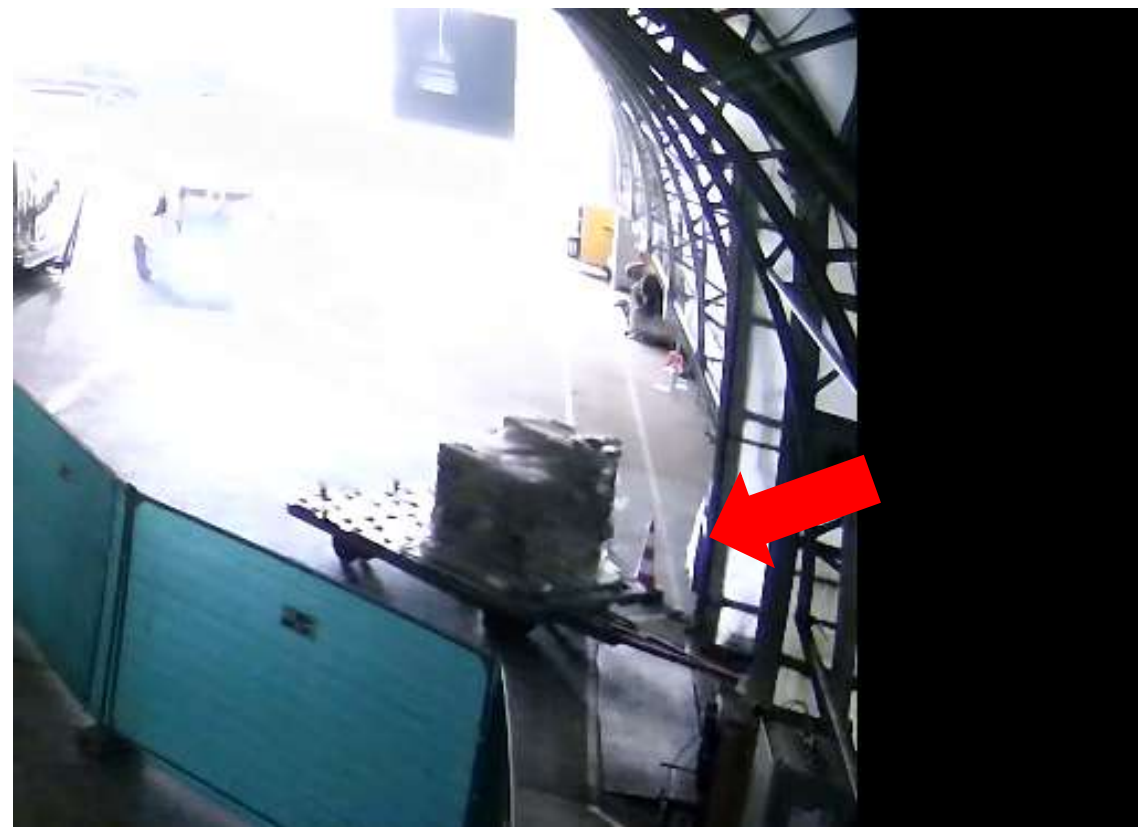
## 23. 10. 2024 Dopravní nehoda

- ❑ ID 1114, APN S
- ❑ V 05:20 hod., v objektu cargo stanu ACO došlo při výjezdu s elektrickým tahačem se zapojenými paletovacími vozíky k poškození systému pojezdu (kolejnice) otevírání rolovací vrat
- ❑ Důvodem poškození pojezdu vrat byl kontakt posledního pátého paletovacího vozíku s pojezdem vrat

Vyřešeno Handling

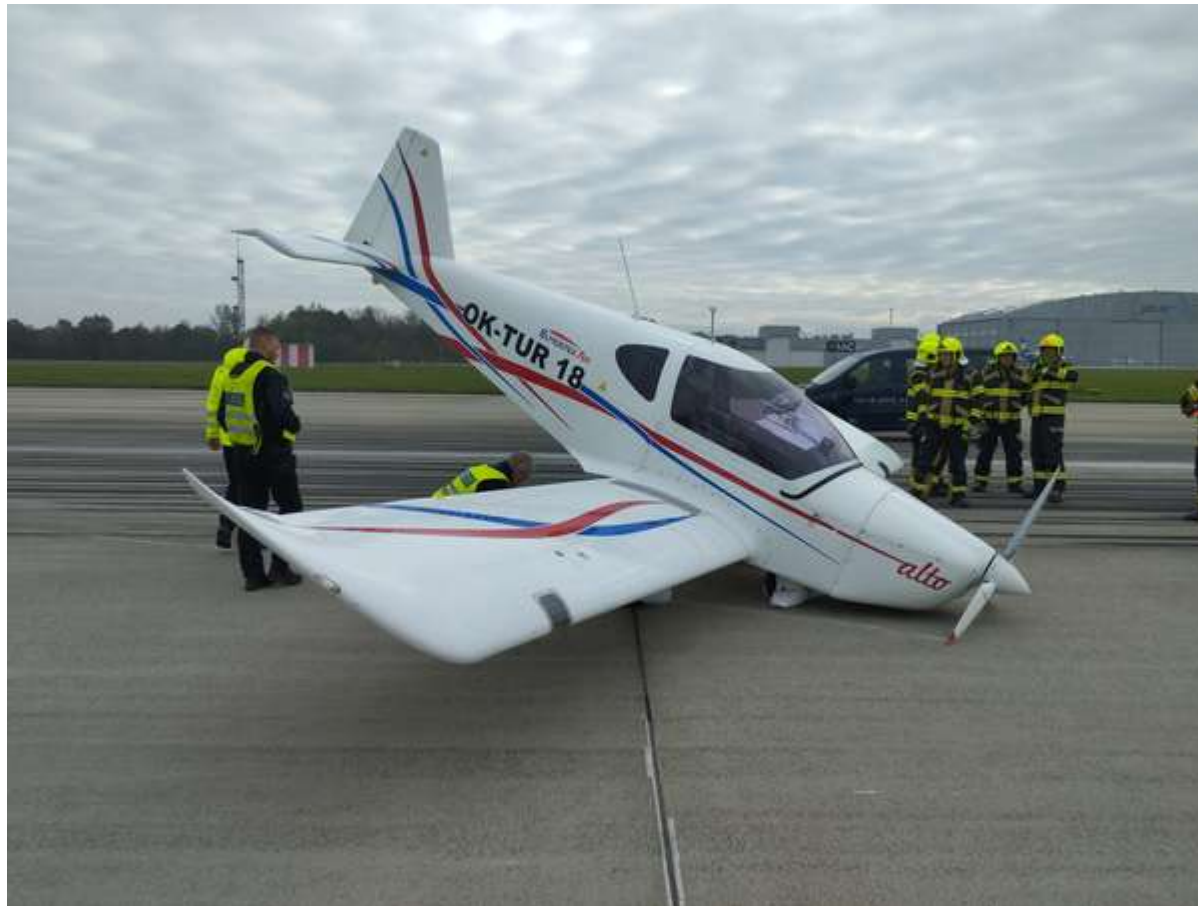
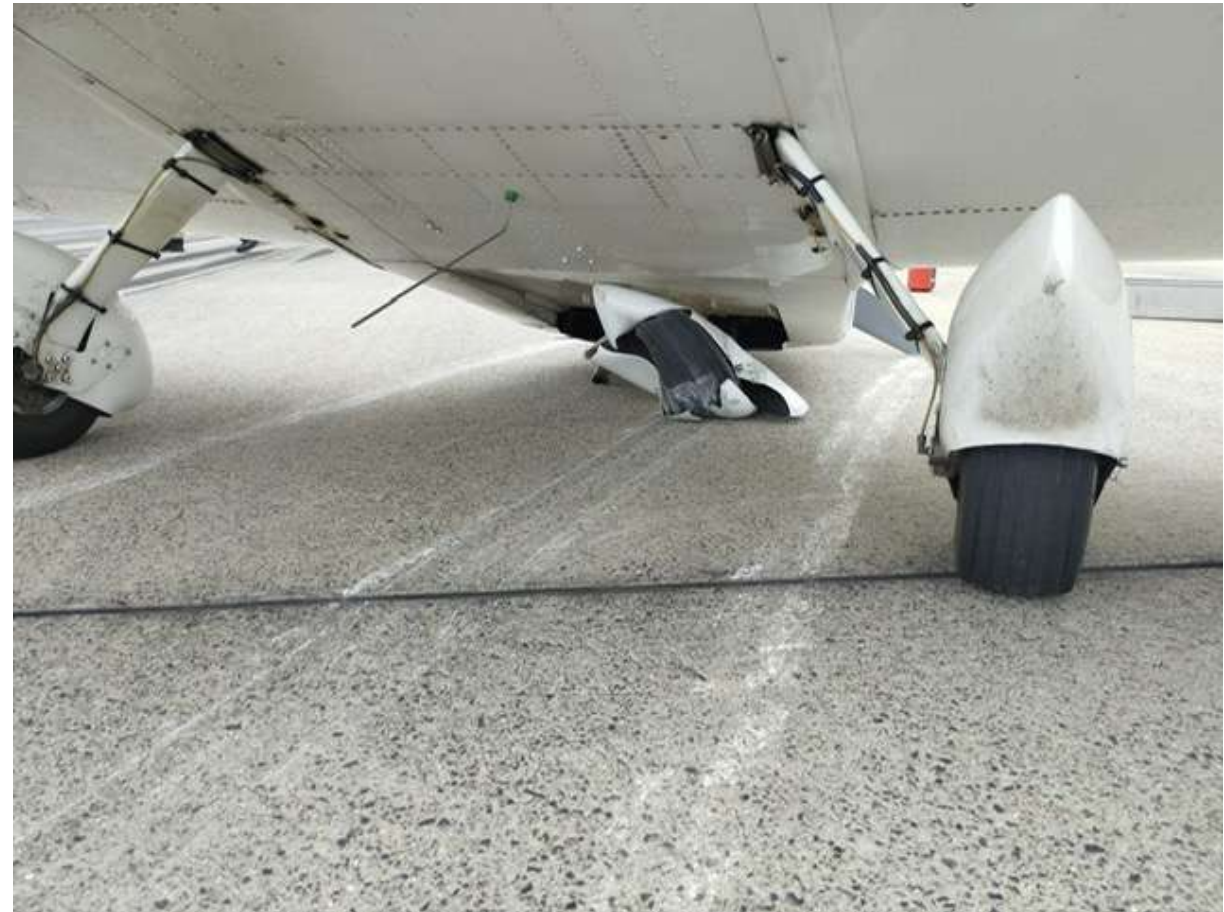
## 23. 10. 2024 Letecká nehoda

- ❑ ID 1107, RWY
- ❑ Výcvikový let OK-TUR18 prováděl na letišti touch and go (TG)
- ❑ V čase 09:54 UTC došlo při jednom z TG pravděpodobně ke zlomení předního podvozku a následné nehodě na dráze
- ❑ Vyhlášena plná pohotovost a výjezd HZS k letecké nehodě
- ❑ Letiště uzavřeno v 10:05 UTC. Provedena kontrola dráhy. Letiště otevřeno v 10:43 UTC. Bez zranění. Bez poškození letištní infrastruktury
- ❑ Zpožděný odlet Smartwings HA-LKG / QS1340 do HEGN 40 min
- ❑ Holdování letadla Smartwings OK-TVH / QS1347 na příletu z HEMA 25 min

Vyřešeno TWR, HZS, VPL

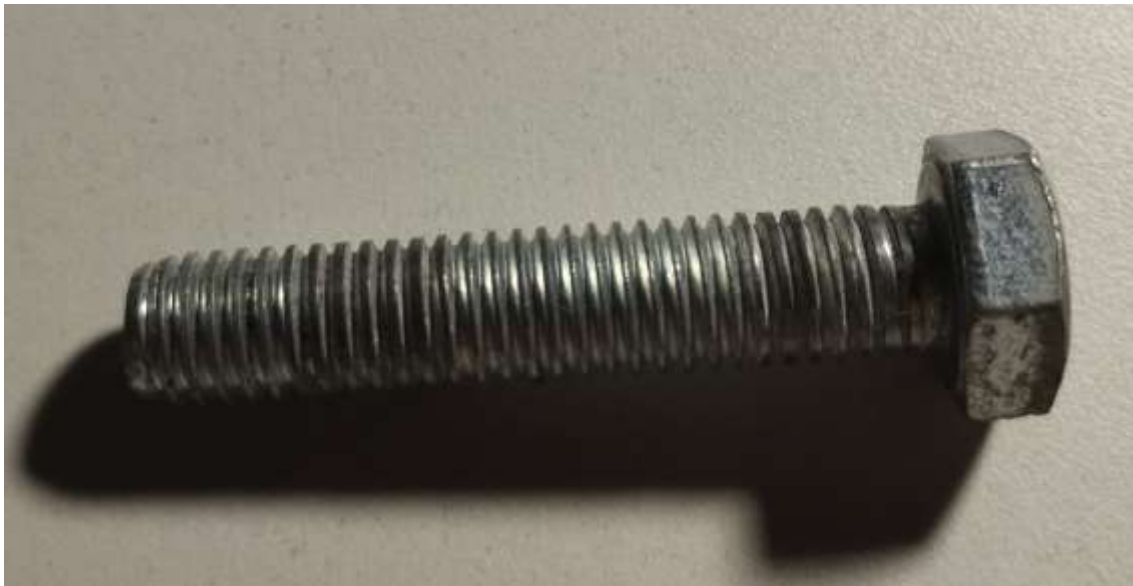
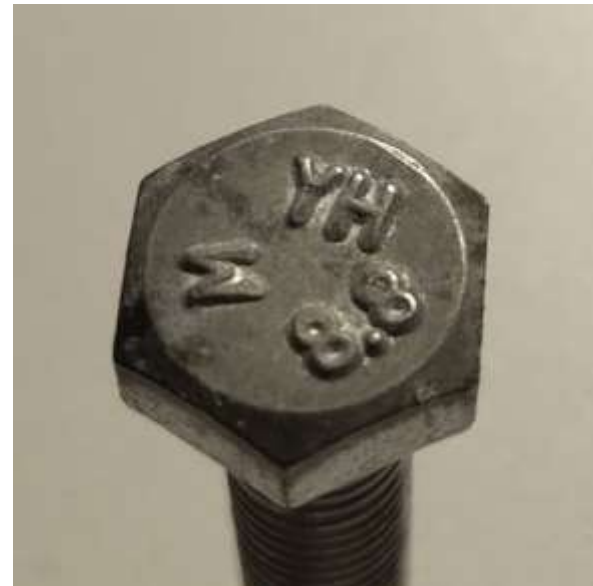
- ❑ ID 1109, TWY F
- ❑ Během kontroly letecko-provozních ploch byl nalezen šroub na TWY F mezi TWY A a TWY B na úrovni lakovny

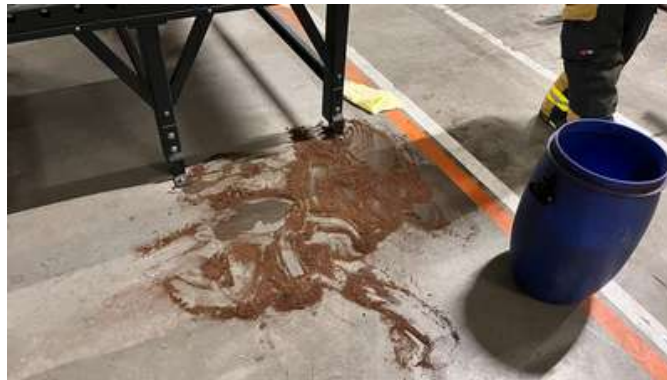
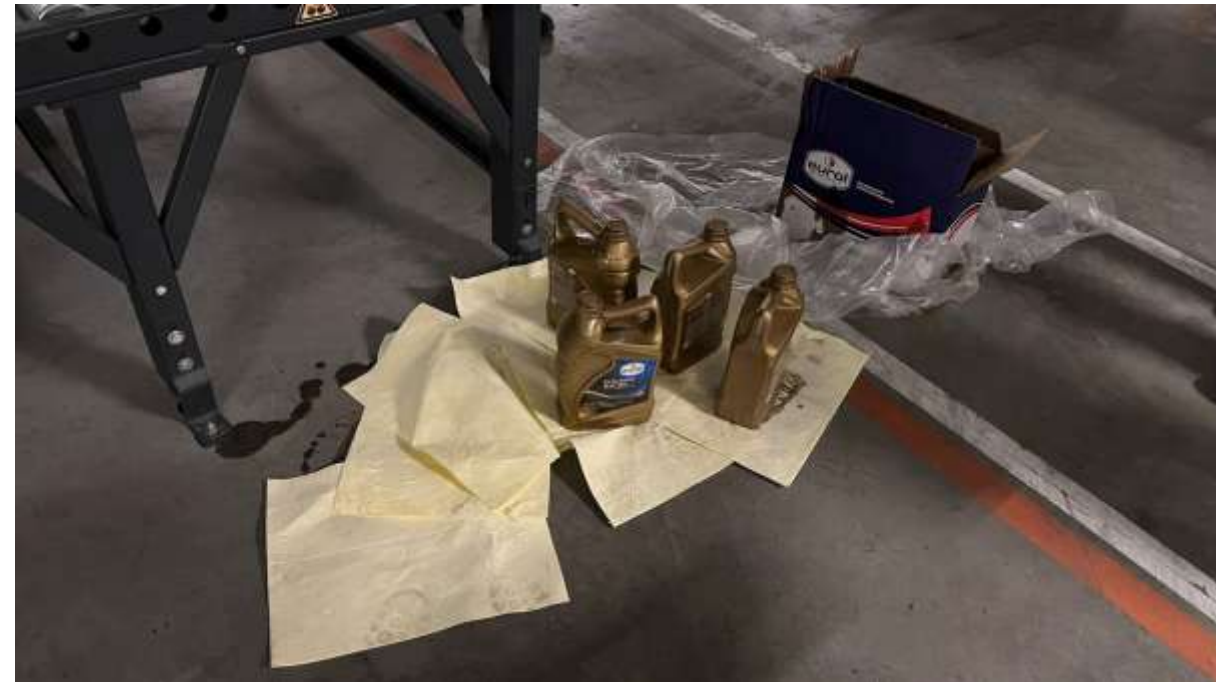
- ❑ ID 1108, Terminál Cargo 2
- ❑ V prostoru RTG došlo k rozlití oleje z nádoby
- ❑ Na místě převrhnuta přepravka s mot. oleji
- ❑ Únik cca 3l motorového oleje
- ❑ Zasypáno sorbentem

Vyřešeno HZS, ÚBL

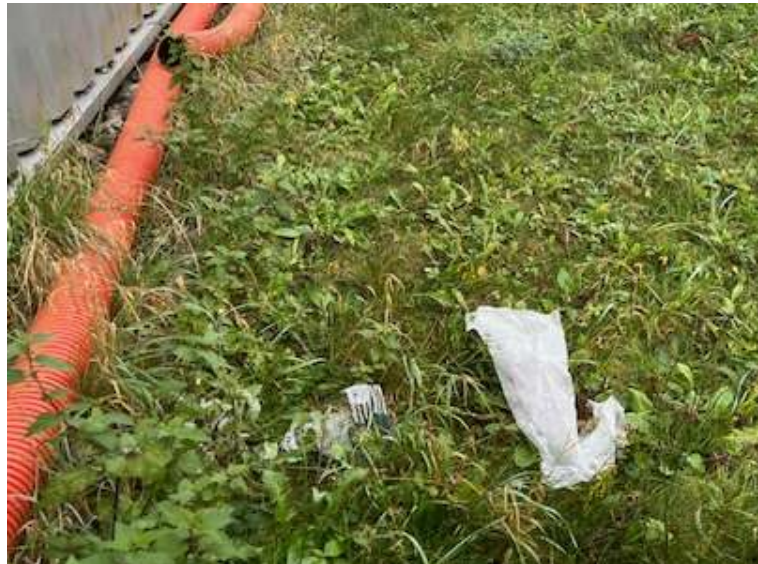
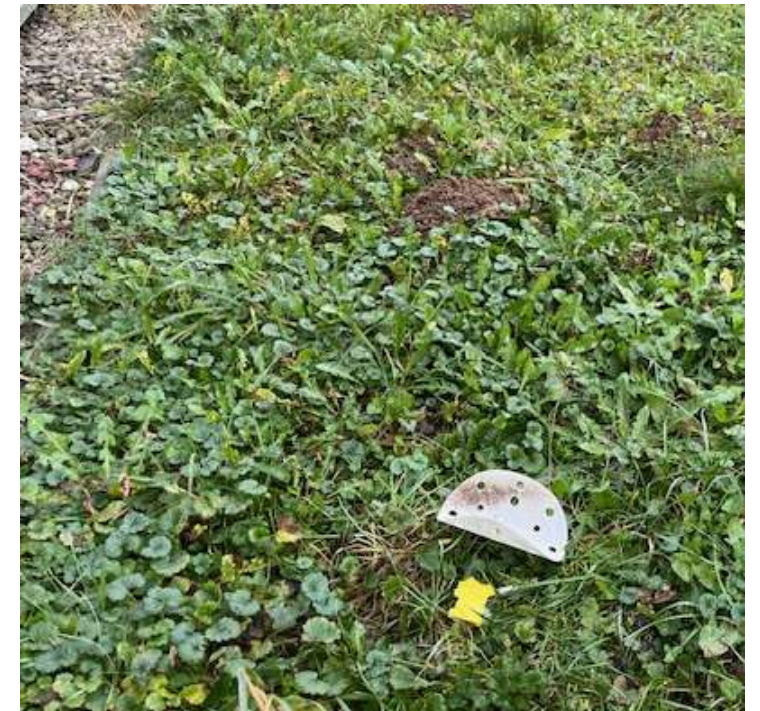
- ❑ ID 1115, V IAC
- ❑ Na travnaté ploše v blízkosti oplocení letištních ploch byly nalezeny odpadky
- ❑ Jednalo se o zbytky materiálů (FOD)
- ❑ Po tomto zjištění byl ihned proveden úklid

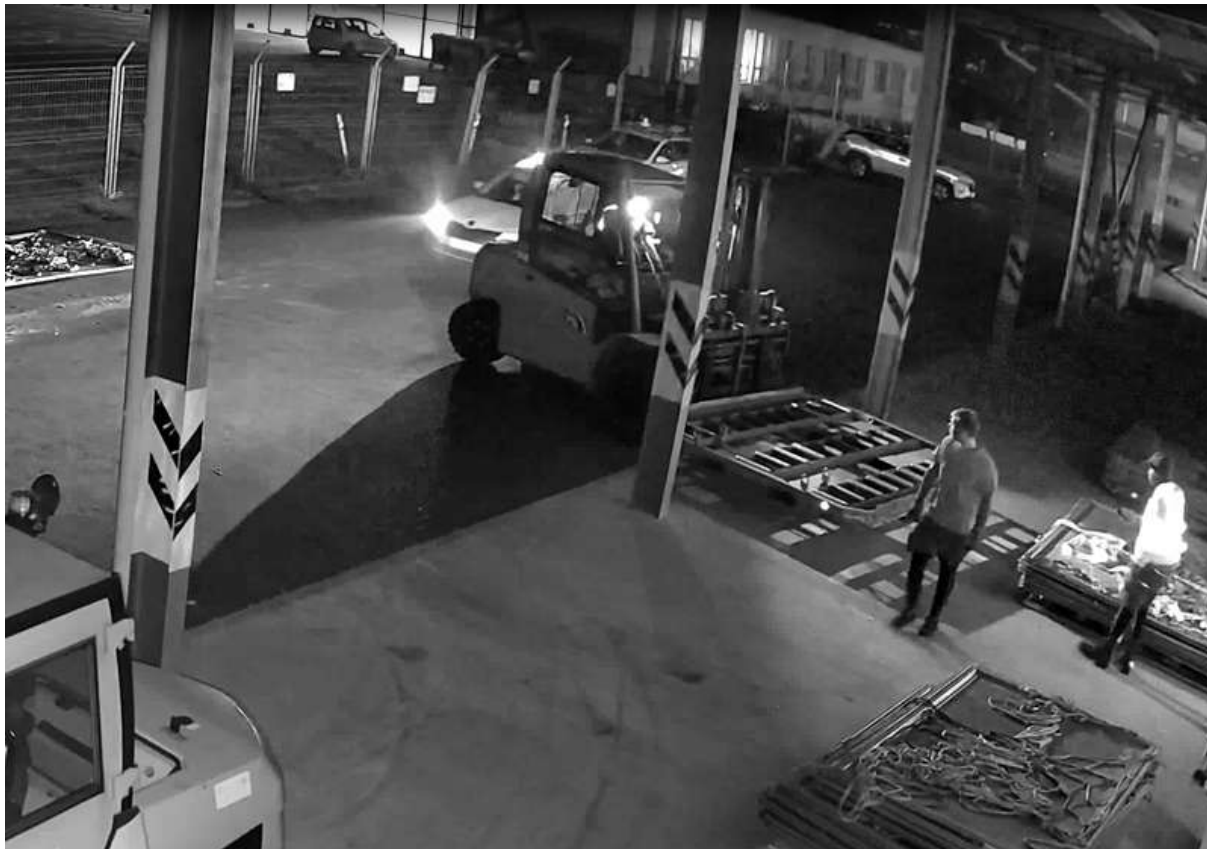
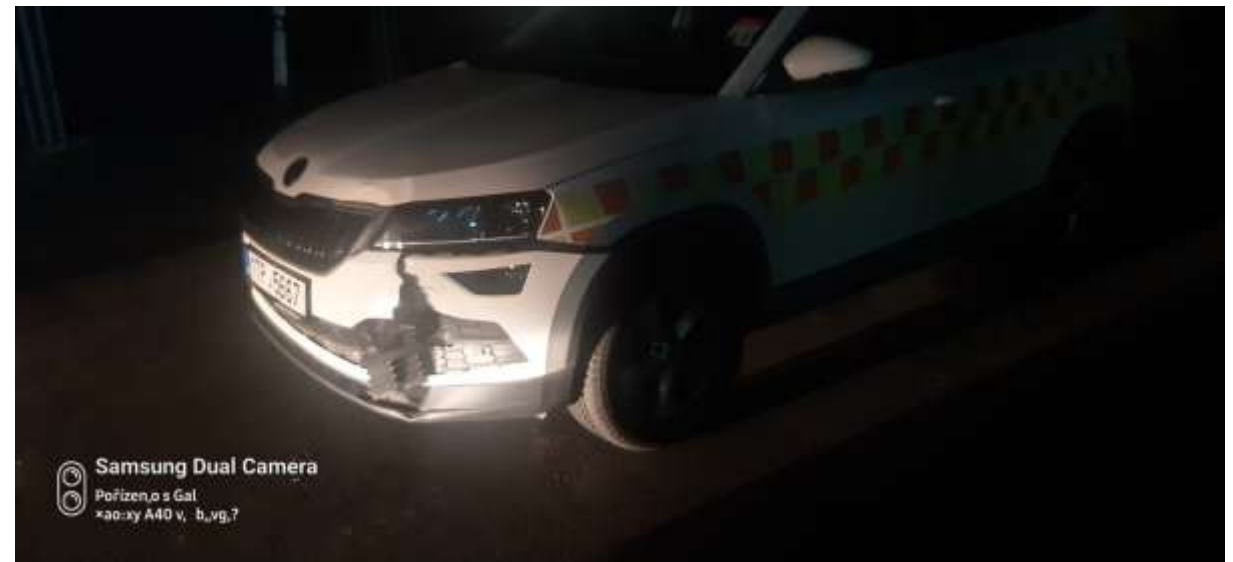
## 07. 11. 2024 Dopravní nehoda

- ☐ ID 1108, Terminál Cargo 2
- ☐ Zaměstnanec ext. firmy při couvání s VZV a s naloženou, narazil do služebního vozidla ÚBL
- ☐ Došlo k poškození vozidla ŠKODA KAROQ
- ☐ Na místě u obou vyloučen alkohol dechovou zkouškou, ke zranění osob nedošlo

Vyřešeno Handling, VPL

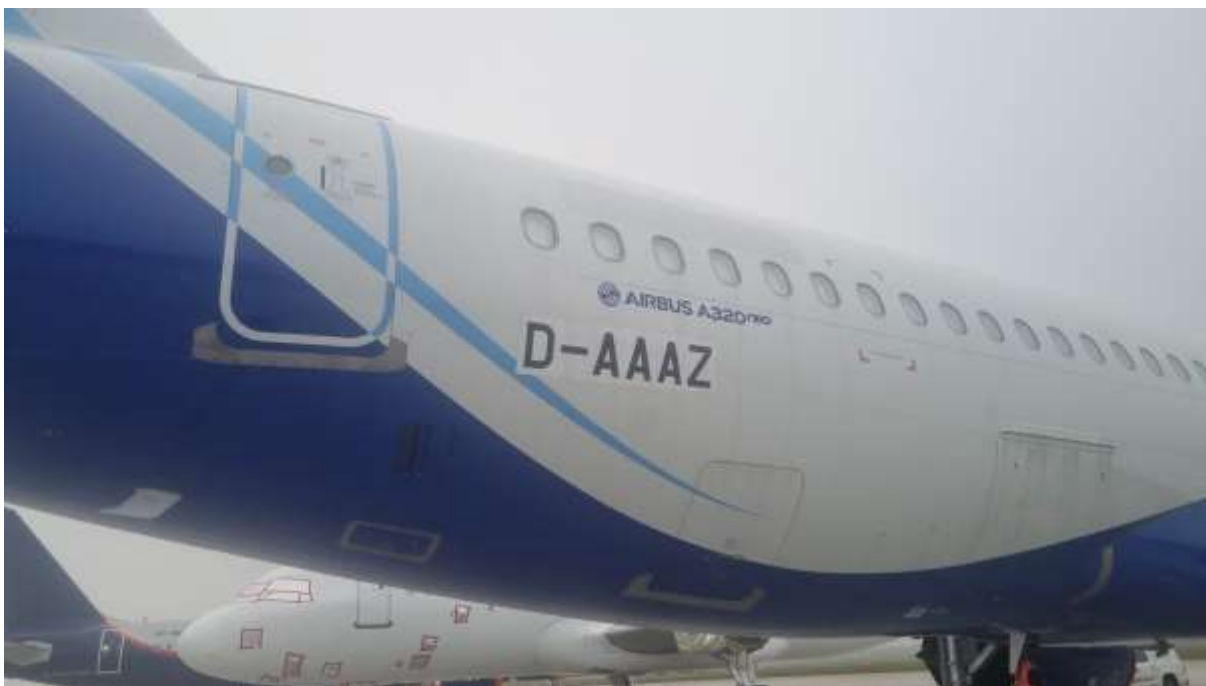
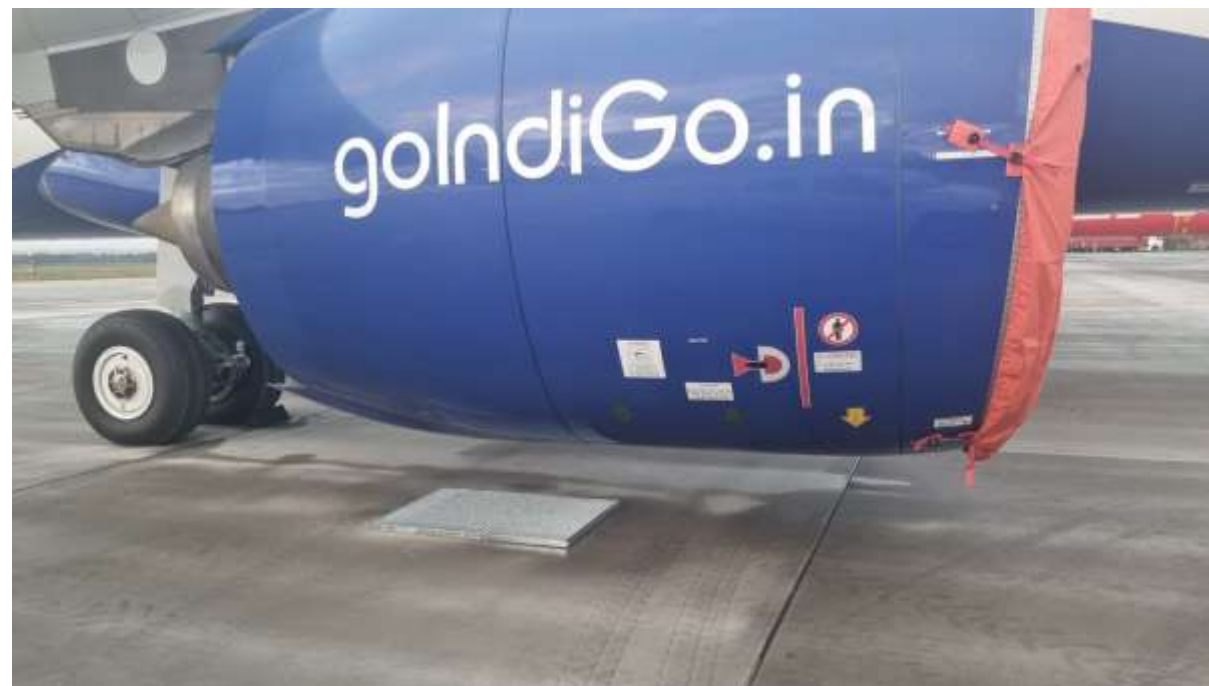
- ❑ Upozornění na umístění letadla s potenciálem úniku ropné látky Im.: D-AAAZ
- ❑ Pod letadlo přidány úkapové vany

Vyřešeno VPL, JAT.
