# **LRST & LAST, LBV 04. 12. 2024**

# Provozní události

## 03. 09. 2024 – 03. 12. 2024

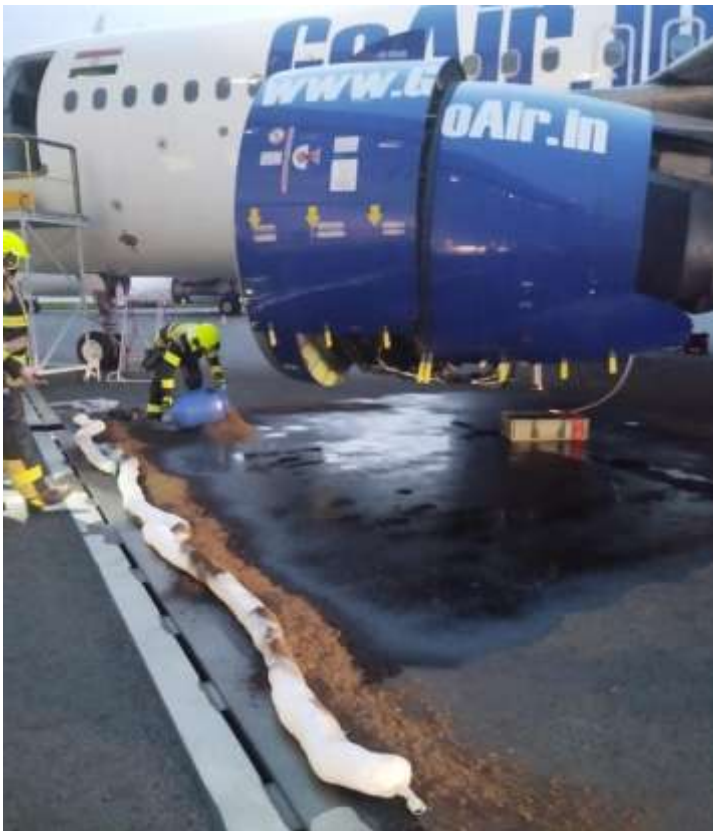
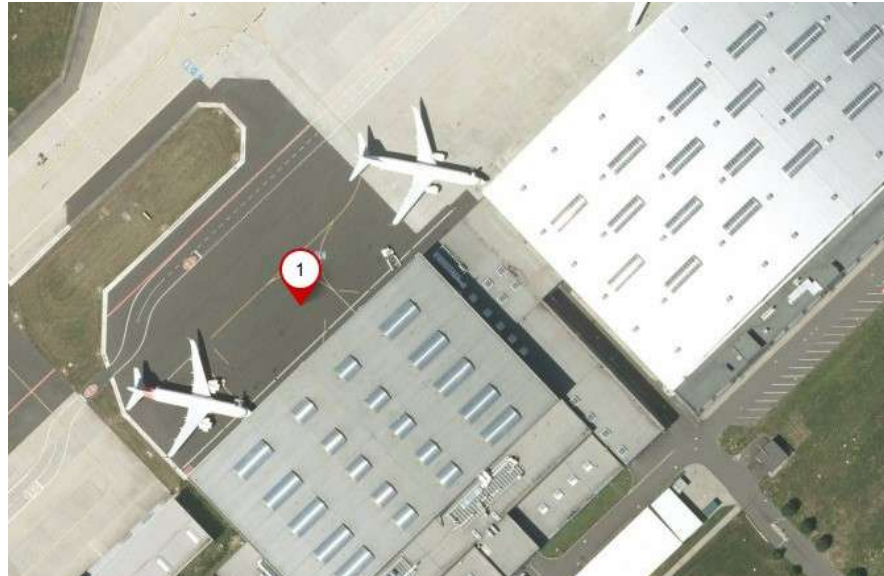
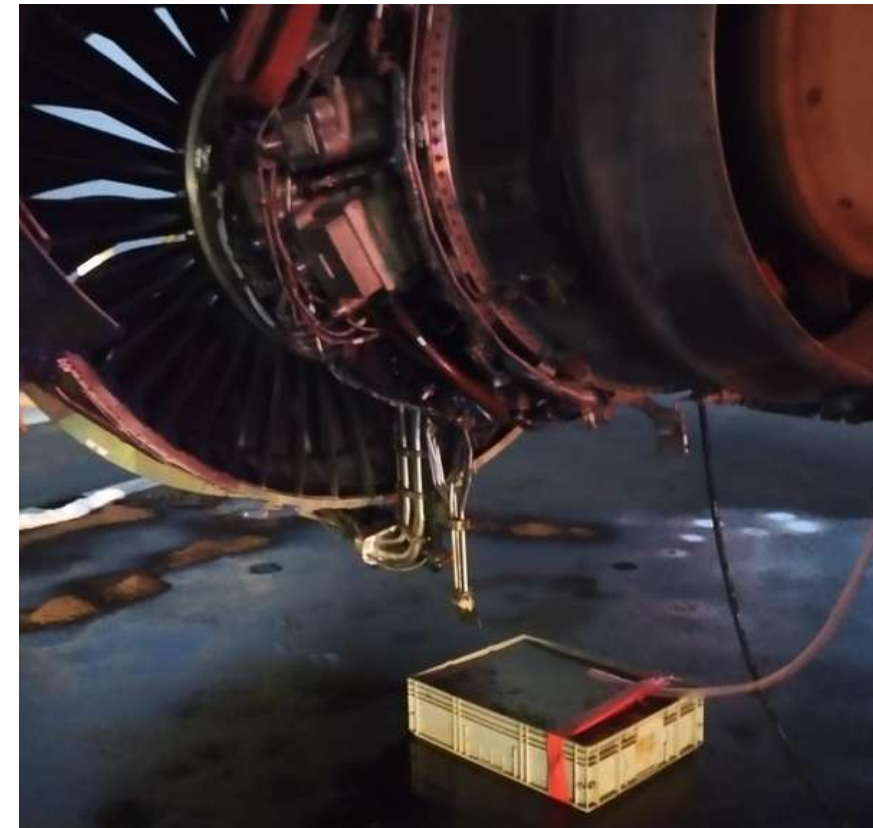
## 17. 11. 2024 Únik ropné látky

- ☐ ID 1113, APN N1
- ☐ Při provádění údržby došlo k úniku paliva před hangárem JAT
- ☐ Vyteklo cca 500 litrů
- ☐ K úniku došlo při přečerpávání paliva
- ☐ Hasiči LKMT zajistili místo, zastavili únik paliva do kanalizace a zasypali zasaženou plochu
- ☐ Byla informován externí ekolog, následně fy. Dekonta

Vyřešeno HZS, Ext. eko.

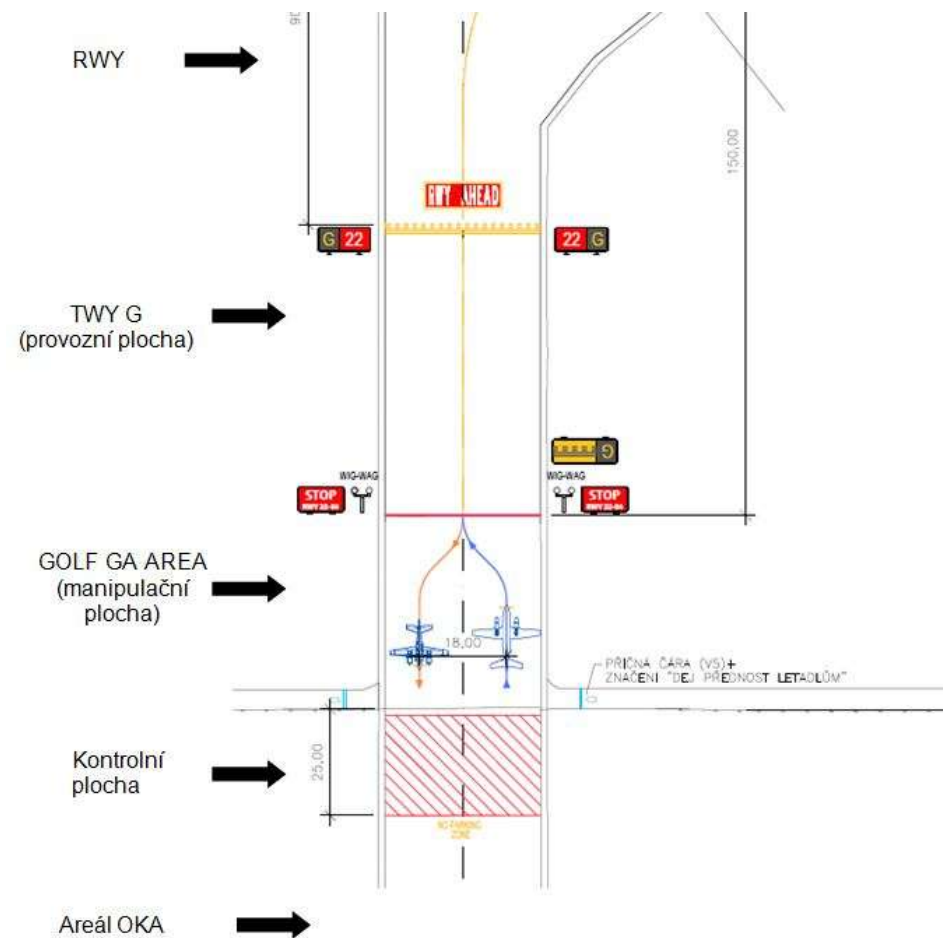
- ❑ **01. 12. 2024 (2x, ID 37961, ID 37963)**  
pilot letadla OK-VUU86 projel bránou č. 15  
když se otevírala jinému letadlu.
- ❑ **01. 12. 2024**  
pilot letadla OK-AUI 24 projel bránou č. 15  
když se otevírala jinému letadlu.
- ❑ **02. 12. 2024**  
Realizace značení TWY G
