# **LRST & LAST, LBV 03. 06. 2025**

# Provozní události

## 28. 02. 2025 – 02. 06. 2025

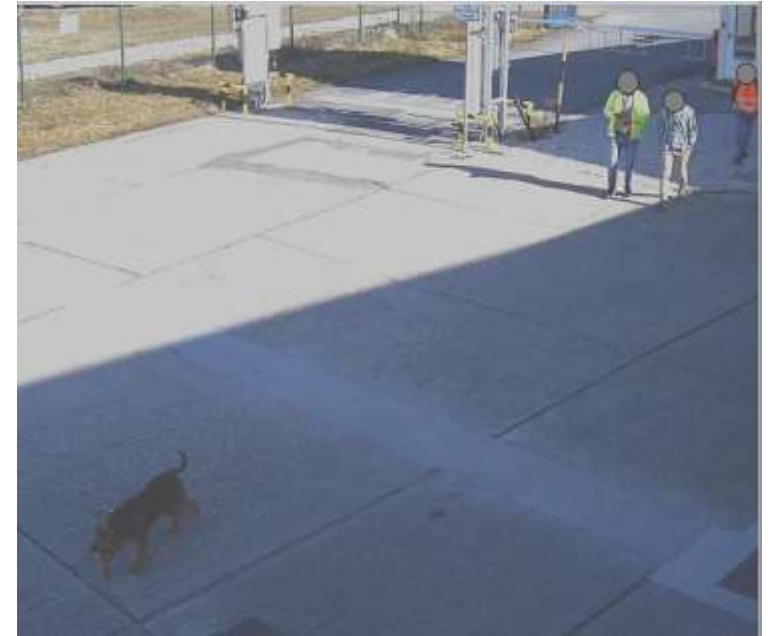
## 06. 03. 2025 Pes pobíhající v SRA

- ☐ ID 1144, Místo: APN S
- ☐ Volně pobíhající pes v prostoru SRA – Jižní odbavovací plocha – Hangár ACO

- ☐ Vstup zvířat do prostoru letiště je povolen pouze za účelem přepravy za podmínek uvedených v čl. 8.3.4 Bezpečnostního programu
- ☐ Do prostoru letiště je dále povolen vstup zvířat, které jsou využívány k provozním potřebám, viz čl. 8.3.4 Bezpečnostního programu

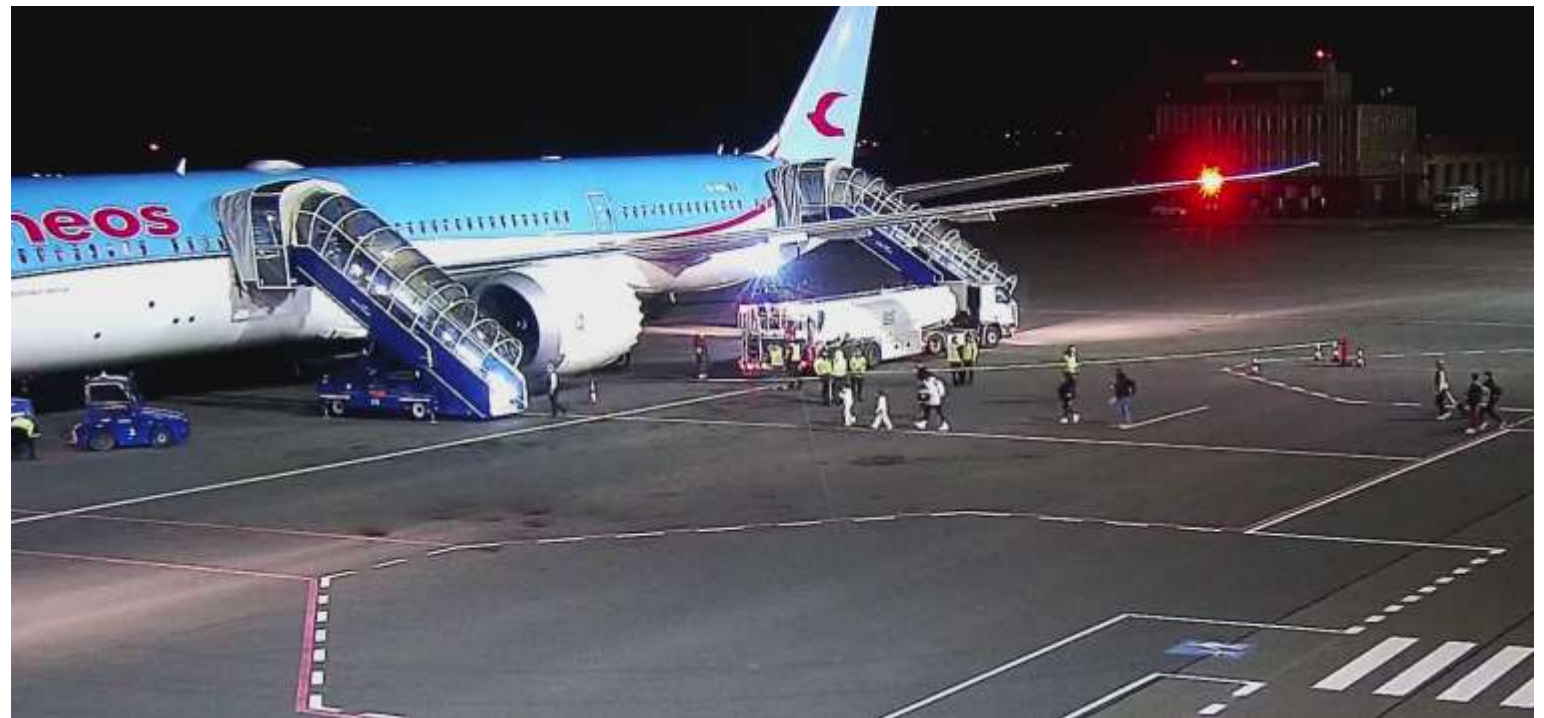
## 07. 03. 2025 Nedodržení SOP při plnění paliva

- ☐ ID 1145, Místo: APN C
- ☐ Nedodržení SOP
- ☐ Plnění paliva společně s probíhajícím nástupem cestujících do letadla

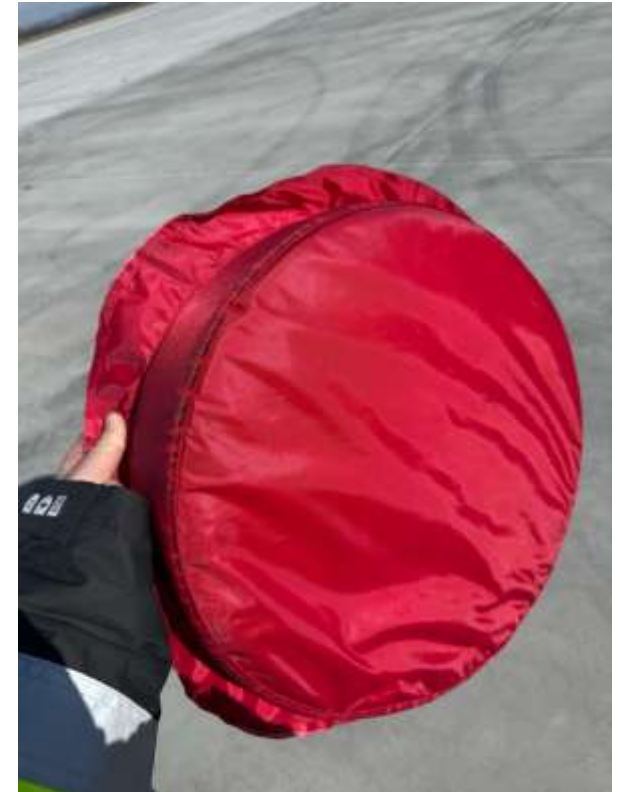
## 18. 03. 2025 FOD – Kryt motoru na TWY F (04/2025)

- ☐ ID 1147, Místo: TWY F
- ☐ Během kontroly LPP byla na TWY F na úrovni APN S3 nalezen předmět
- ☐ Bylo zjištěno, že jde o kryt z letounu Saab 340
- ☐ O nálezu byli informováni zaměstnanci JTS Aviation

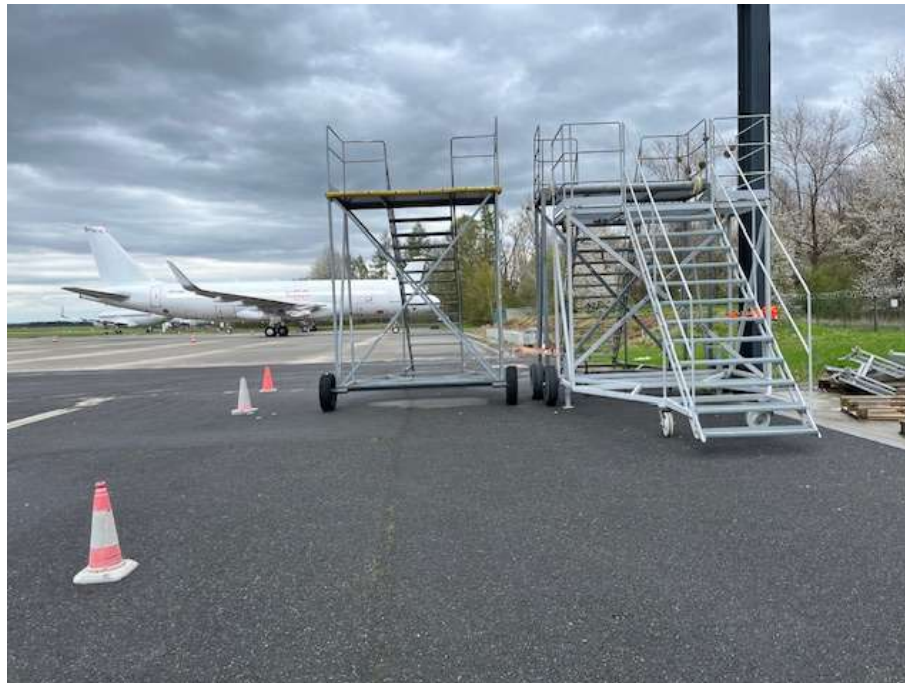
## 15. 04. 2025 Nezajištěně lešení (IAC)

- ☐ ID 1150, Místo: APN N
- ☐ Bylo zjištěno nedostatečné zajištění pojízdného lešení proti pohybu na ploše před IAC (Lakovna)
- ☐ Byla provedena ihned náhrada starých upínacích pásů za nové

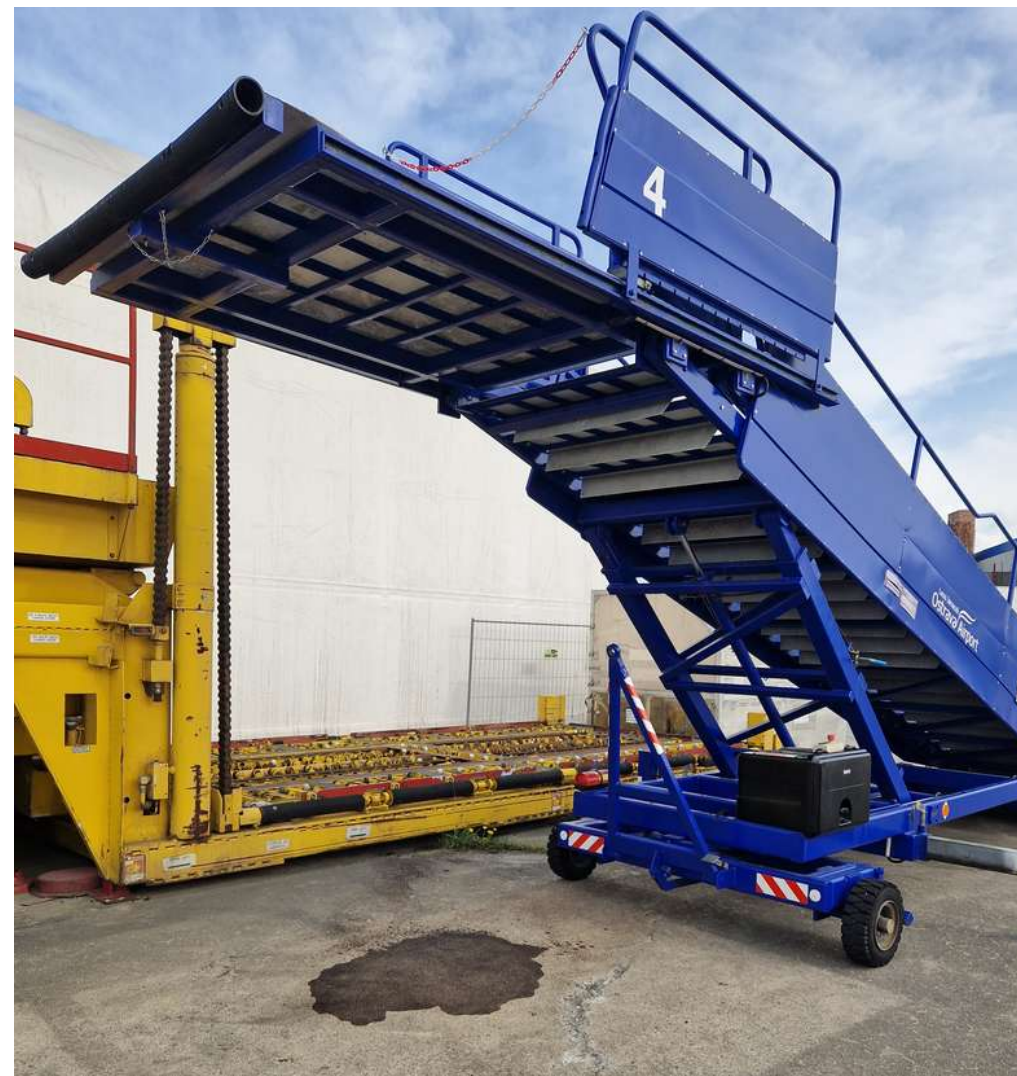
## 21. 04. 2025 Únik ropných látek (04/2025)

- ☐ ID 1159, Místo: APN
- ☐ Únik oleje z pístnice schodů
- ☐ Olejová skvrna cca 1 x 1 m
- ☐ Hasičská jednotka provedla likvidaci sorbentem
- ☐ Životní prostředí nezasaženo

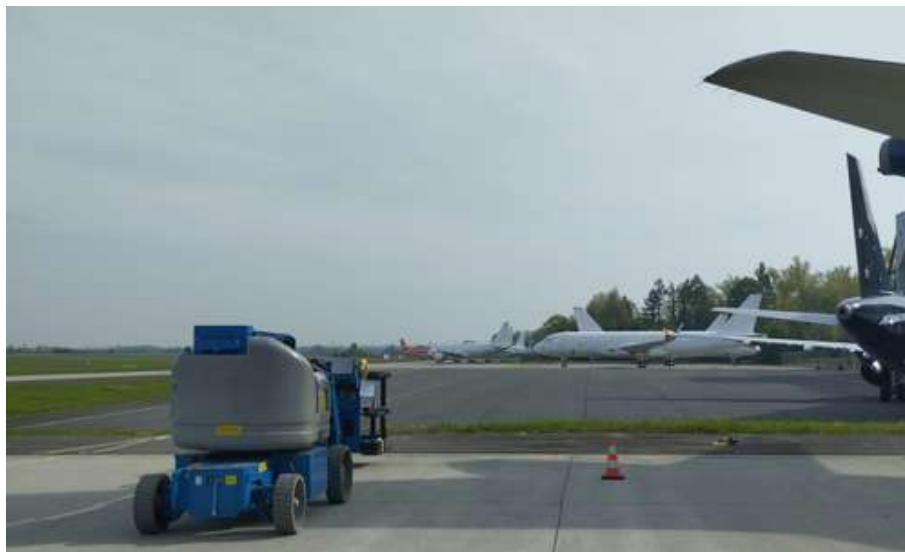
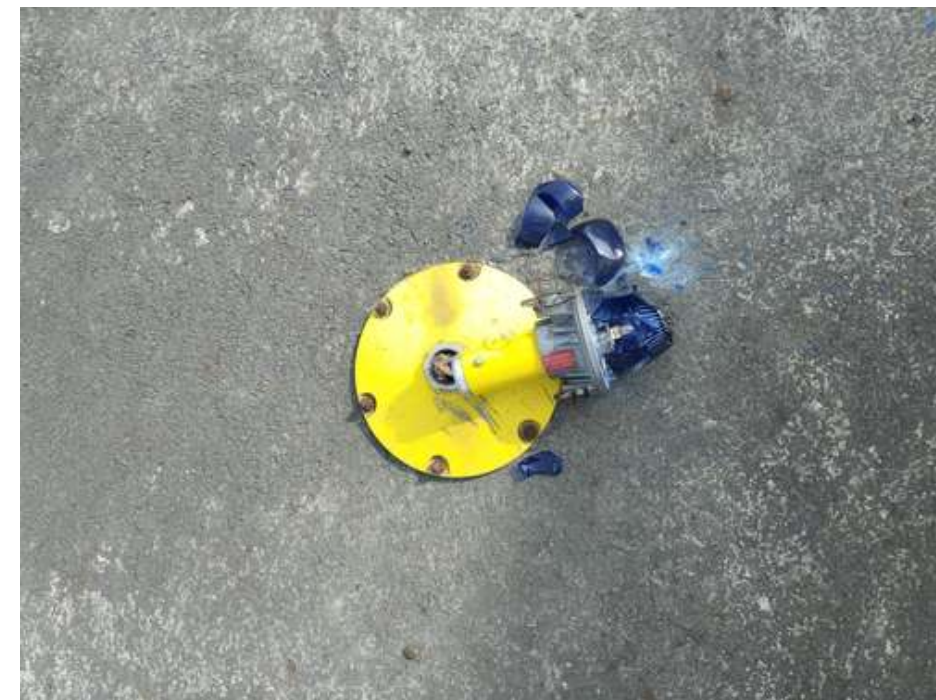
## 24. 04. 2025 FOD – Rozbité postranní nadzemní návěstidlo (05/2025)

- ☐ ID 1153, Místo: APN
- ☐ Při opravě letounu A320 došlo pojízdnou plošinou k přejetí postranního nadzemního návěstidla
- ☐ Opraveno odd. Elektro

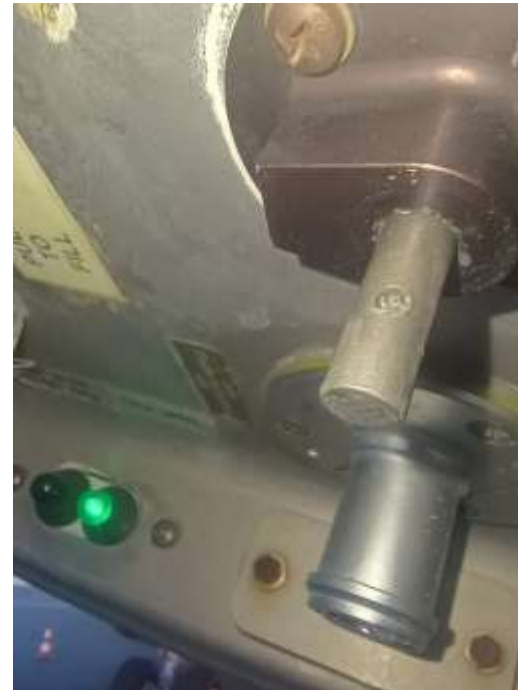
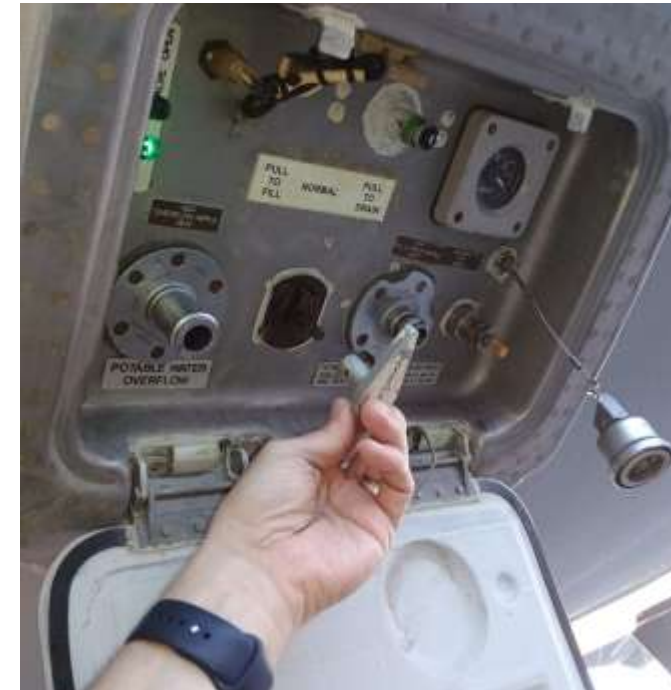
## 14. 05. 2025 Poškození ovládání ventilu pro plnění vody

- ☐ ID 1157, Místo: JAT
- ☐ Zaměstnanci odbavení letadel zůstalo v ruce ovládání ventilu pro plnění vody, když chtěl otevřít ventil
- ☐ Zaměstnanec odbavení letadel zjistil, že ovládání jde opět nasadit zpět a že v určité poloze drží
- ☐ O této skutečnosti informoval posádku letadla

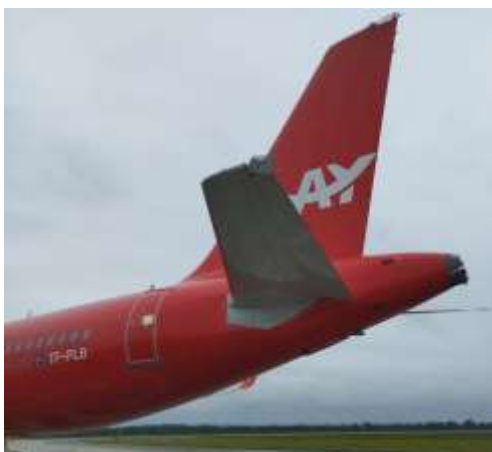
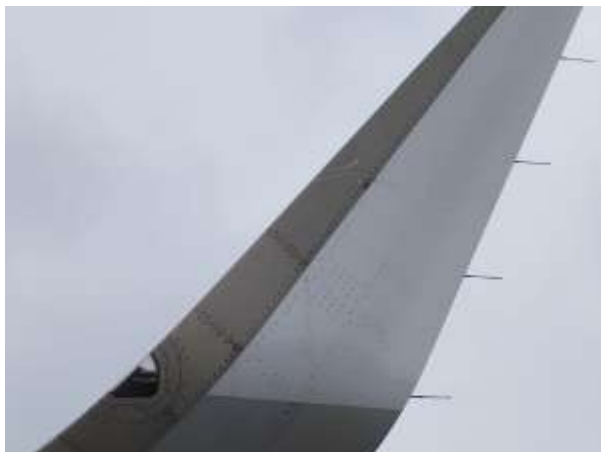
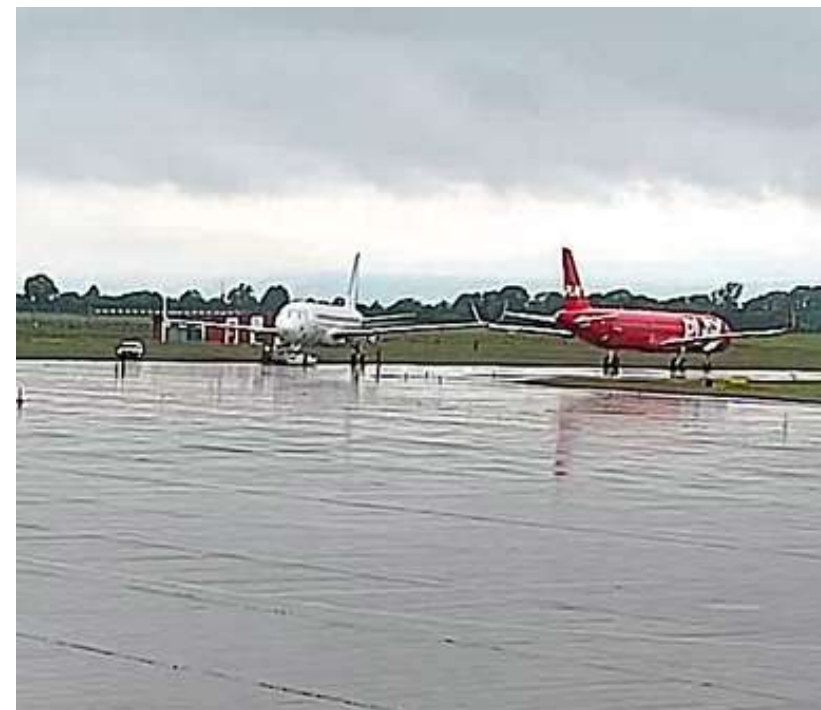
## 22. 05. 2025 Srážka dvou letadel při přetahu (JAT)

- ❑ ID 1158, Místo: APN S
- ❑ Při přetahu letadel z APN N3 a TWY F došlo ke kontaktu částí dvou letadel

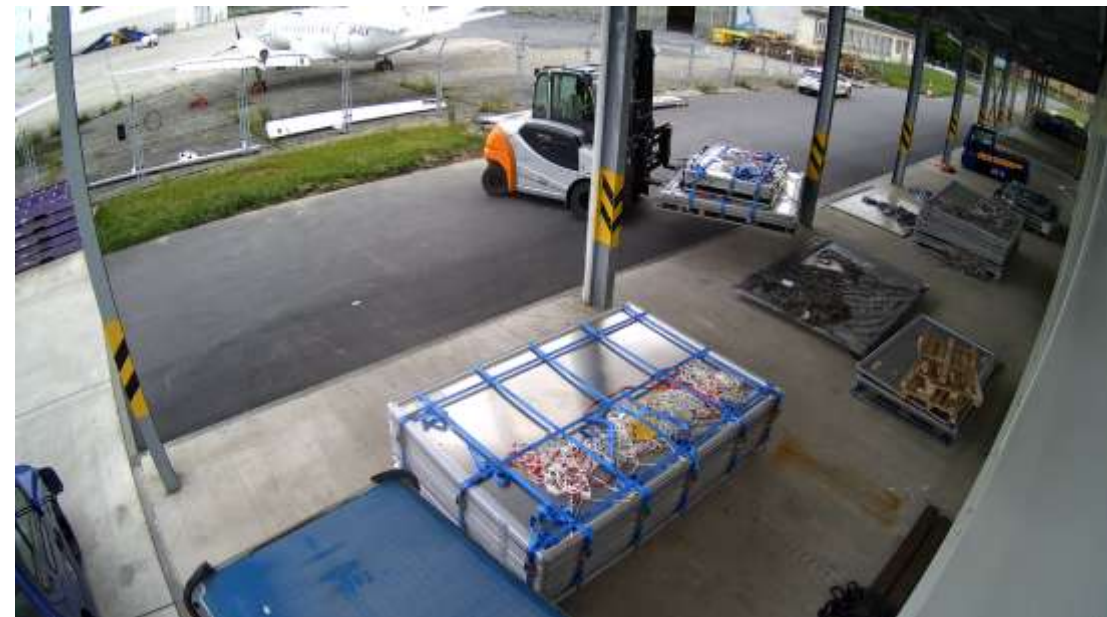
## 23. 05. 2025 DN – VZV x Sloup cargo 2 (06/2025)

- ❑ ID 1161, Místo: APN S
- ❑ Pracovník odbavení letadel poškodil při manipulaci s nákladem sloup přístřešku u terminálu Cargo 2
- ❑ K poškození došlo během přesunu palet („pallet stack“) na určené místo

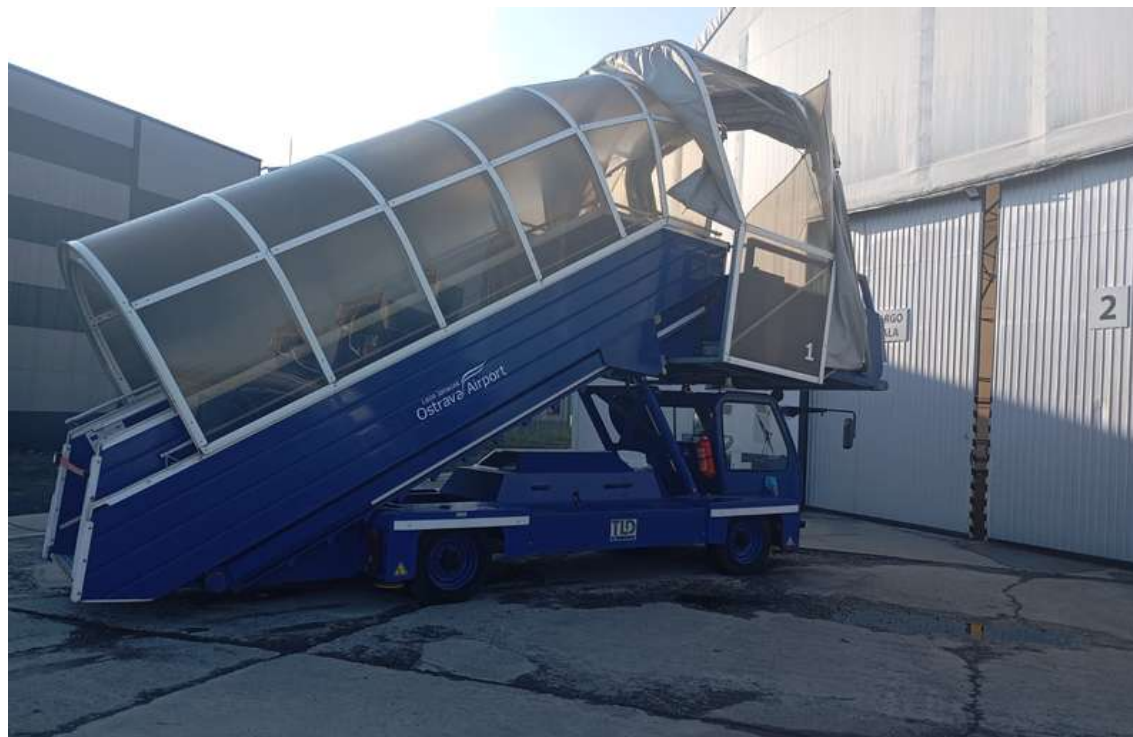
## 27. 05. 2025 DN – Samohybné schody x stan zimní údržby (07/2025)

- ☐ ID 1160, Místo: APN S
- ☐ Nabourání samohybných schodů do stanu zimní údržby (malý Cargo stan)
- ☐ Poničená zástěna schodů a nabouraný rám hangáru
- ☐ Dechová zkouška negativní

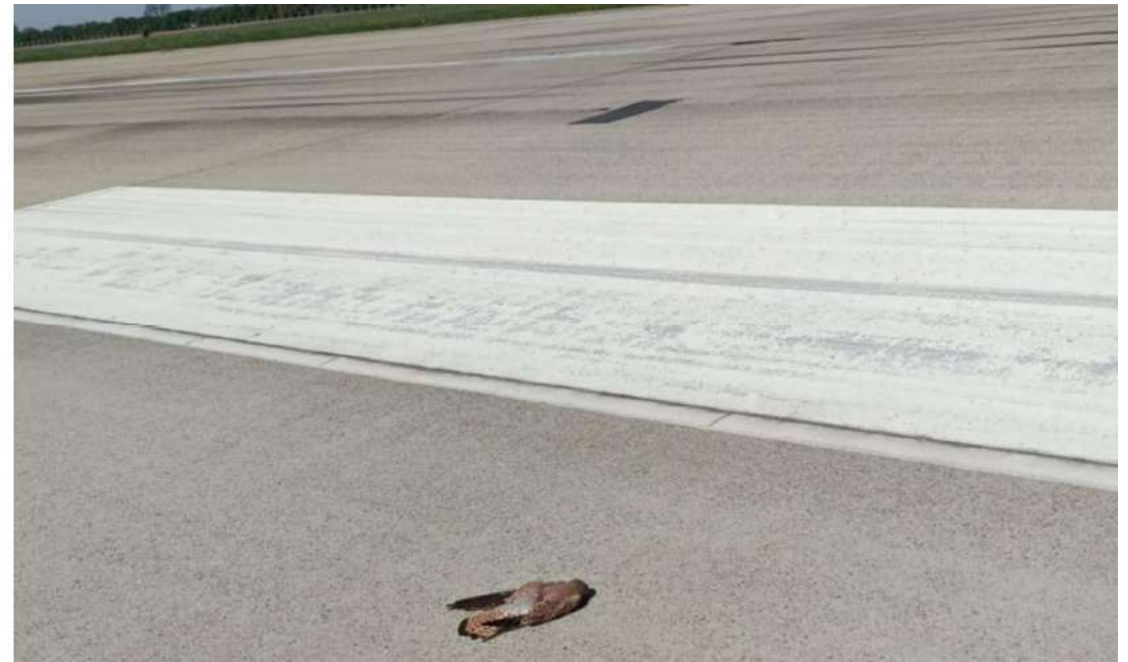
## 24. 04. 2025 BirdStrike (01/2025)

- ☐ ID 1139, Místo: RWY
- ☐ Boeing 737 MAX 8, OK-SWI, TRAVEL SERVICE, A.S
- ☐ Po přistání na dráhu 04 pilot oznámil střet s ptákem
- ☐ Letoun nebyl poškozen
- ☐ Provedena kontroly dráhy
- ☐ Nalezena sražená **pošťolka**
