# Rizika spojená s odbavením I.

## Odjezd GPU od letadla bez odpojení kabelu

--- Letadlo 7 dnů mimo provoz ---

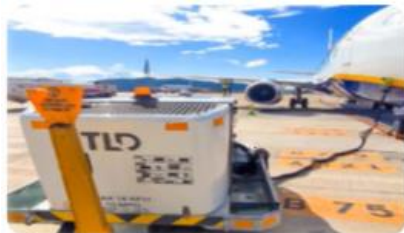
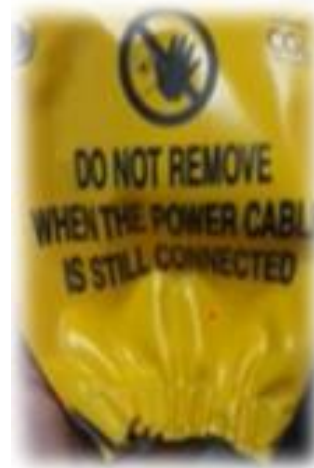
Nedodrženy standartní operační postupu (SOP).  
Neopatrnost, nedostatečné plnění povinností.

Odpojit tahač od GPU před připojením k letadlu.  
Oje GPU dát do vzpřímené pozice.  
Zašpalkovat.  
Odpojit kabel před připojením GPU k tahači.  
Upozornit ostatní, jestliže nejsou dodržovány SOP  
**„Vidíš něco / řekni něco“.**

Použít bezpečnostní překrytí oje.  
El. bezp. zařízení.  
Spojení (drát/lanko) mezi  
napájecím kabelem a špalky
