# **Analýza safety události JetBlast a Poškození letadel**

**08. 03. 2021**

# Safety události

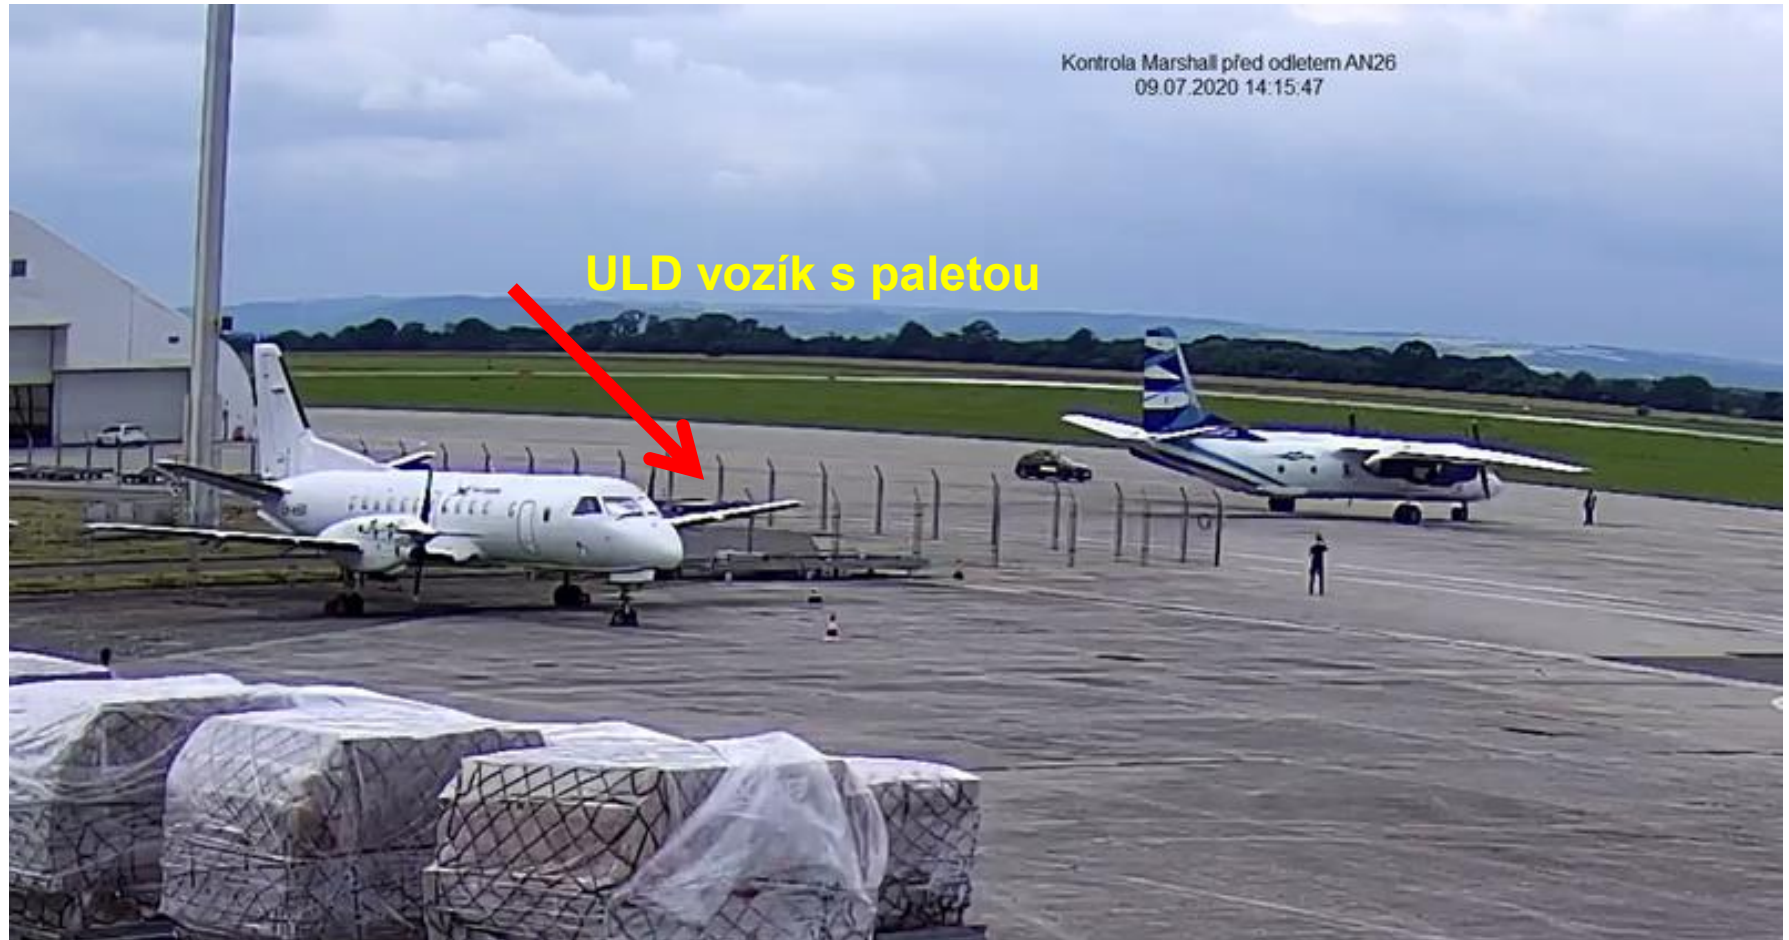
# JetBlast AN-26B – Situace před událostí

- Vozíky (prázdné) s paletami (ULD) se na dané místo (incidentu) běžně staví. Tuto činnost provádí fy. EGT.
- Následně jsou cargo vozíky přetahovány, zaměstnanci LKMT, do Cargo hangáru (ACO) nebo na ANP S před Cargo hangár. (JTS).
- Vozíky (prázdné) s paletou na dané místo dočasně odstavil řidič tahače cca ve 14:00 hod. z důvodu potřeby uvolnit místo v Hangáru.
- **Místo standardně určené k odstavení cargo vozíků bylo v danou chvíli nepoužitelné z důvodu provádění chemického postřiku proti trávě.**
- Paleta na vozíku je uchycena v západkách, ale západky slouží pouze k zabránění horizontálnímu posunu (vypadnutí palety z vozíku). Západky nezabrání vertikálnímu posunu palety (např. vlivem JetBlast).
- Na jednom z vozíku zůstala plochá paleta, která při pohledu z větší vzdálenosti nebyla vidět.

- **Ve stání určené pro jedno letadlo stály dvě**, navíc napříč vyznačeným stáním (AN 26, 1TR 72) - [LO-SM-014-08 Řízení provozu na odbavovacích plochách letiště – příloha č. 3](#).
- Letadla umístěná na stání během dopoledne na příkaz VPL navedl Marhaller
- Asistenci při nahazování motorů a výjezdů z odbavovací plochy prováděl Marshaller, který nevyhodnotil ustavené cargo vozíky jako riziko a nevšiml si ploché palety (ULD) na vozíku. Asistenci při nahazování motorů a výjezdů z odbavovací plochy prováděl Marshaller.
- Nebyla dodržena bezpečnostní vzdálenost za turbovrtulovým letadlem [čl. 7.7 Dopravní řád LO-ON-029-07](#) (20 m – motory v chodu, 100 m letadlo v pohybu na motorech).
- V okolí odletu (na APN S) byl zaznamenán pohyb osob bez reflexních vest – zaměstnanci EGT.

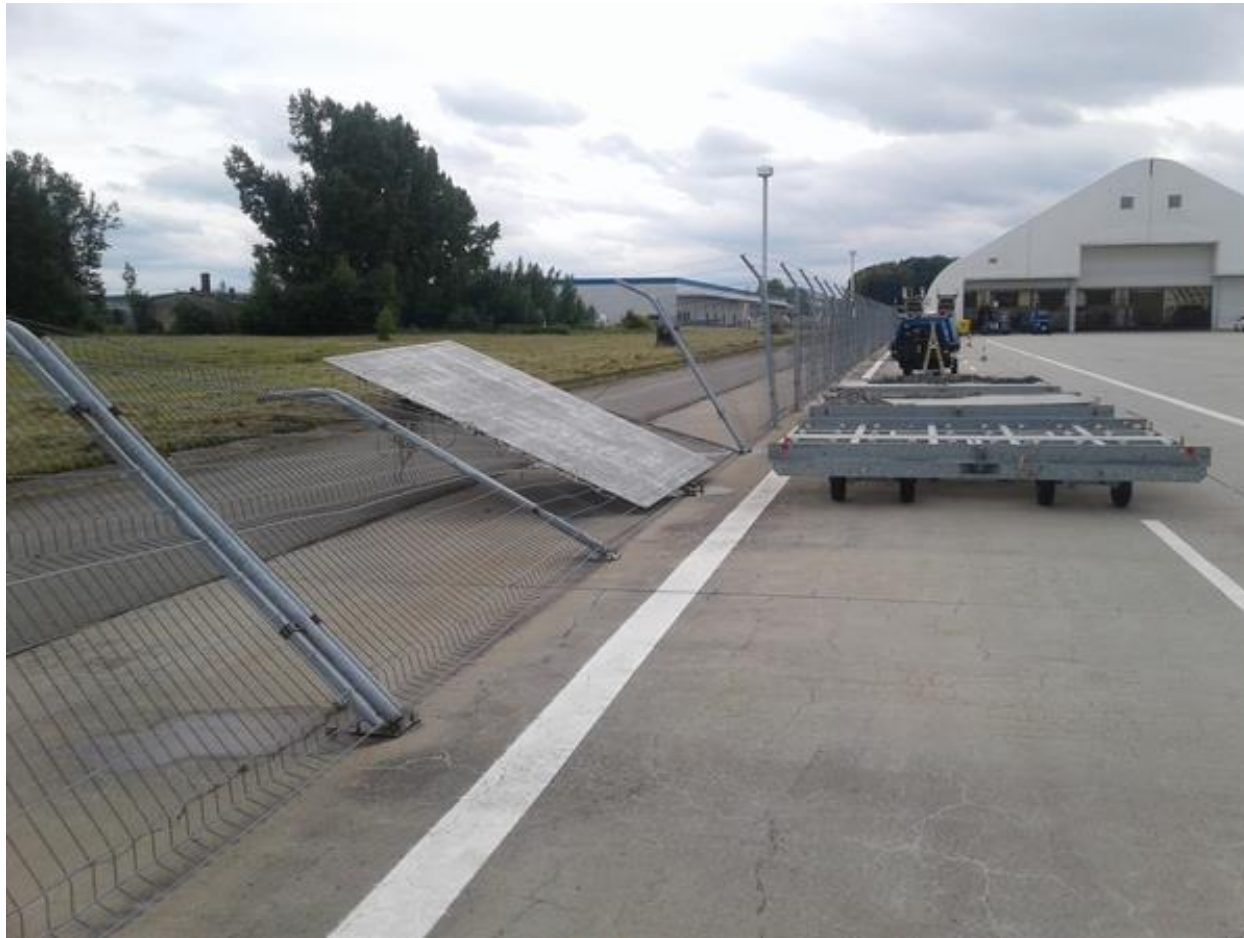
# JetBlast AN-26B – Poškození plotu

Při pojíždění k odletu letounu An 26B společnosti Vulkan Air, imatrikuce UR-CQE, dne 09.07.2020 v **14:20 hod.** místního času, došlo vlivem jevu JetBlast k **odfouknutí plechové palety** z kargo vozíku. Plechová paleta poté dopadla na oplocení. Následkem dopadu palety na oplocení bylo poškození sedmi plotových polí.

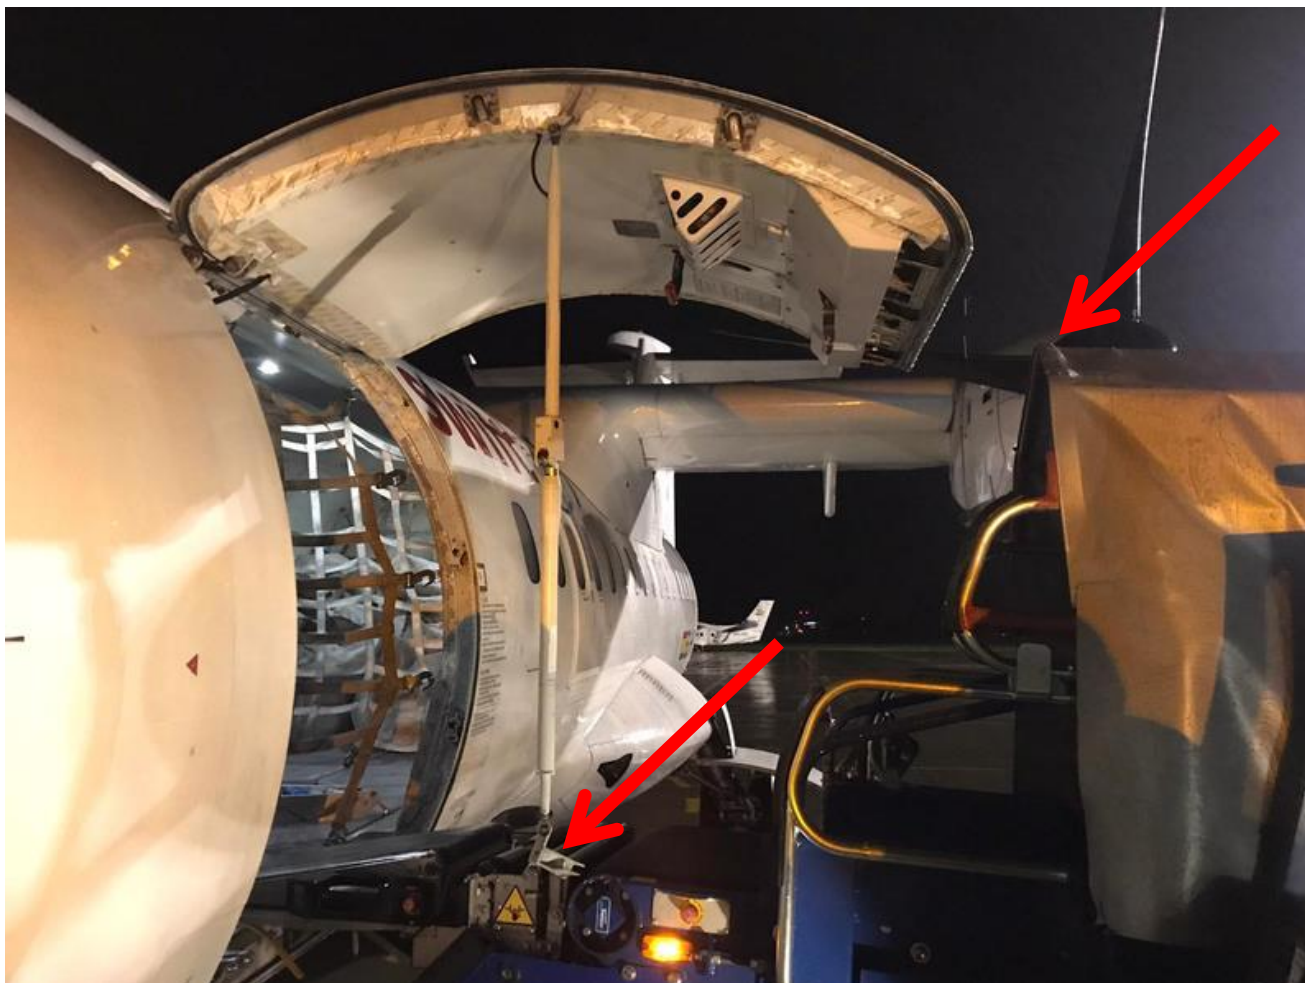
# Poškození ATR 42

Dne 13. 10. 2020 v **21:35 hod.** došlo k odstavování pásového nakladače od letadla ke kontaktu střechy nakladače se spodní hranou dveří nákladového prostoru letounu ATR 42-300(F) imatrikuce EC-ISX (Swiftair/UPS).

- Úprava nakladače nebyla schválená ext. technikem BOZP (místně provozní bezpečnostní předpis) ani výrobcem.
- Pracovník provádějící ramp handling signály si nevšiml **nezasunuté přivažené střechy** na pásovém nakladači. I přes signál stop došlo ke kontaktu střechy nakladače s dveřmi cargo prostoru.
- Situace na místě řešena s technikem SwiftAiru - technik neobjevil poškození dveří nebo pantů, které by bránilo odletu a že situaci konzultovali přímo s provozovatelem.
- V 22:15 obdržel VPL info, že řidič pásového dopravníku p. **xxx**, měl dvakrát **pozitivní dechovou zkoušku**, signalista p. **xxx** byl negativní.

| Analýza kořenové příčiny | | | | |
|---|---|---|---|---|
| | Pásový dopravník Mulag Orbiter 7,5 D PowerStow - 2 | | Pásový dopravník doplněn na žádost UPS o stříšku k ochraně zboží před povětrnostními vlivy. Úpravu provedlo LKMT bez vyjádření technika BOZP nebo výrobce zařízení. | 0,20 |
| Metoda (postup) | Řidič pásového dopravníku, Signalista | | Zvednutí pásového dopravníku dříve než byla zasunuta stříška. I přes signáls STOP od signalisty došlo k poškození úchytu cargo dveří. | 0,30 |

| 2.2. Technická opatření | | | |
|---|---|---|---|
| 2.2.3 Navrhnout technická řešení doplnění pásového nakladače o ochranné prvky – např. nemožnost použít hydrauliky při vysunutí stříšce nebo světelná závora na stříšce a bocích pásového nakladače. Připravit varianty, které posoudí PŘ. | Jaša | Do 31. 04. 2021 | Holubec |

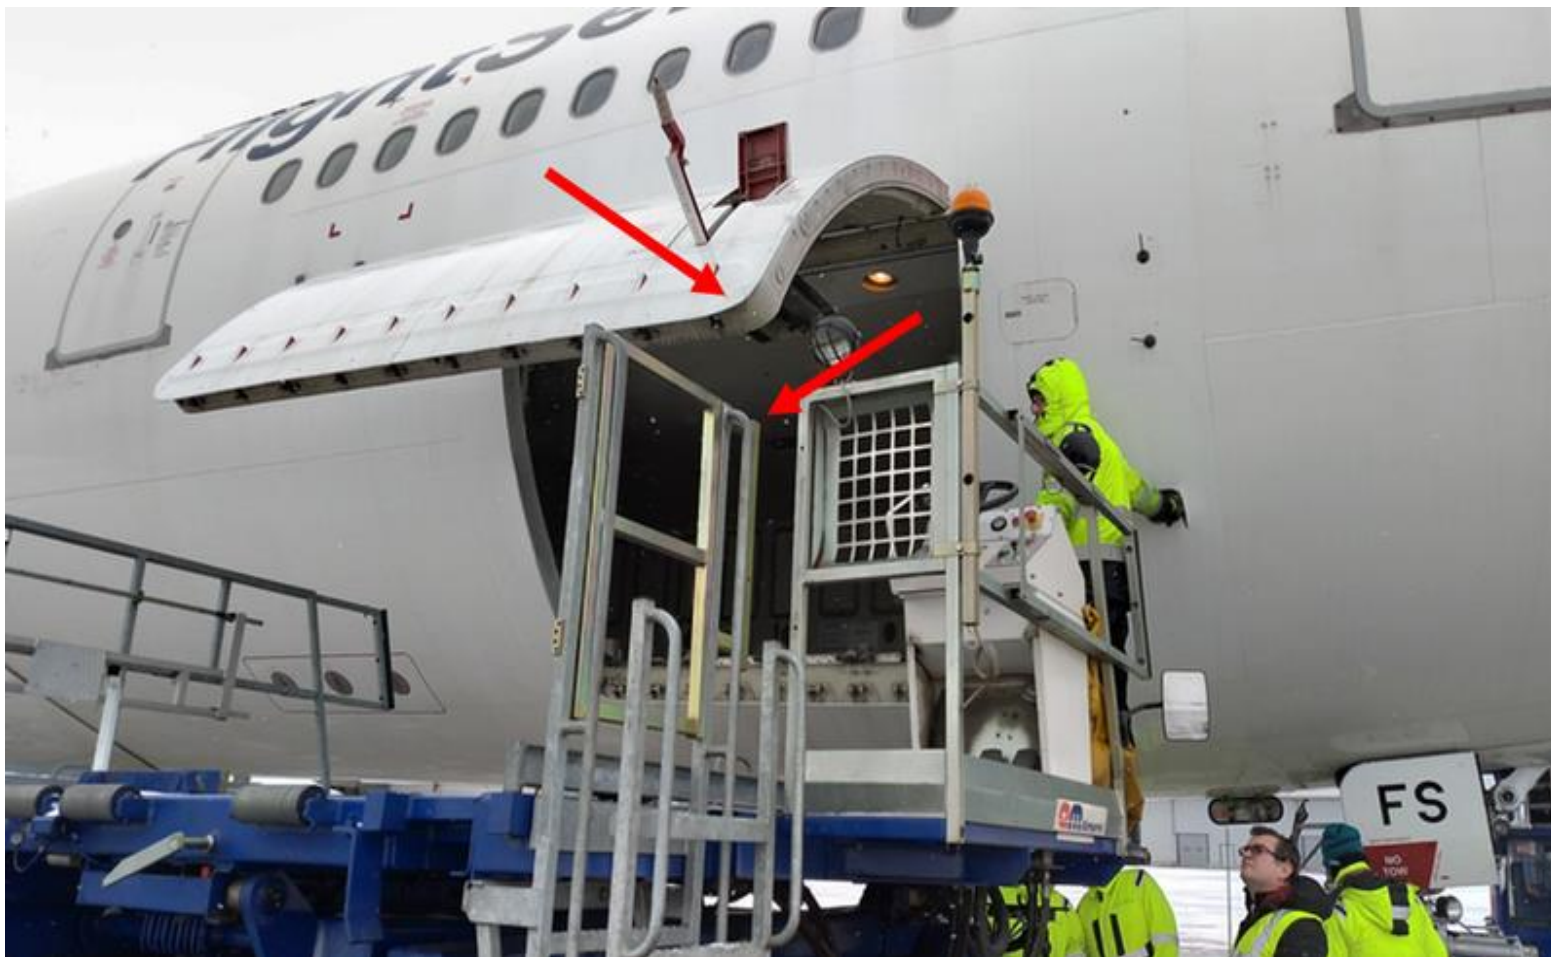
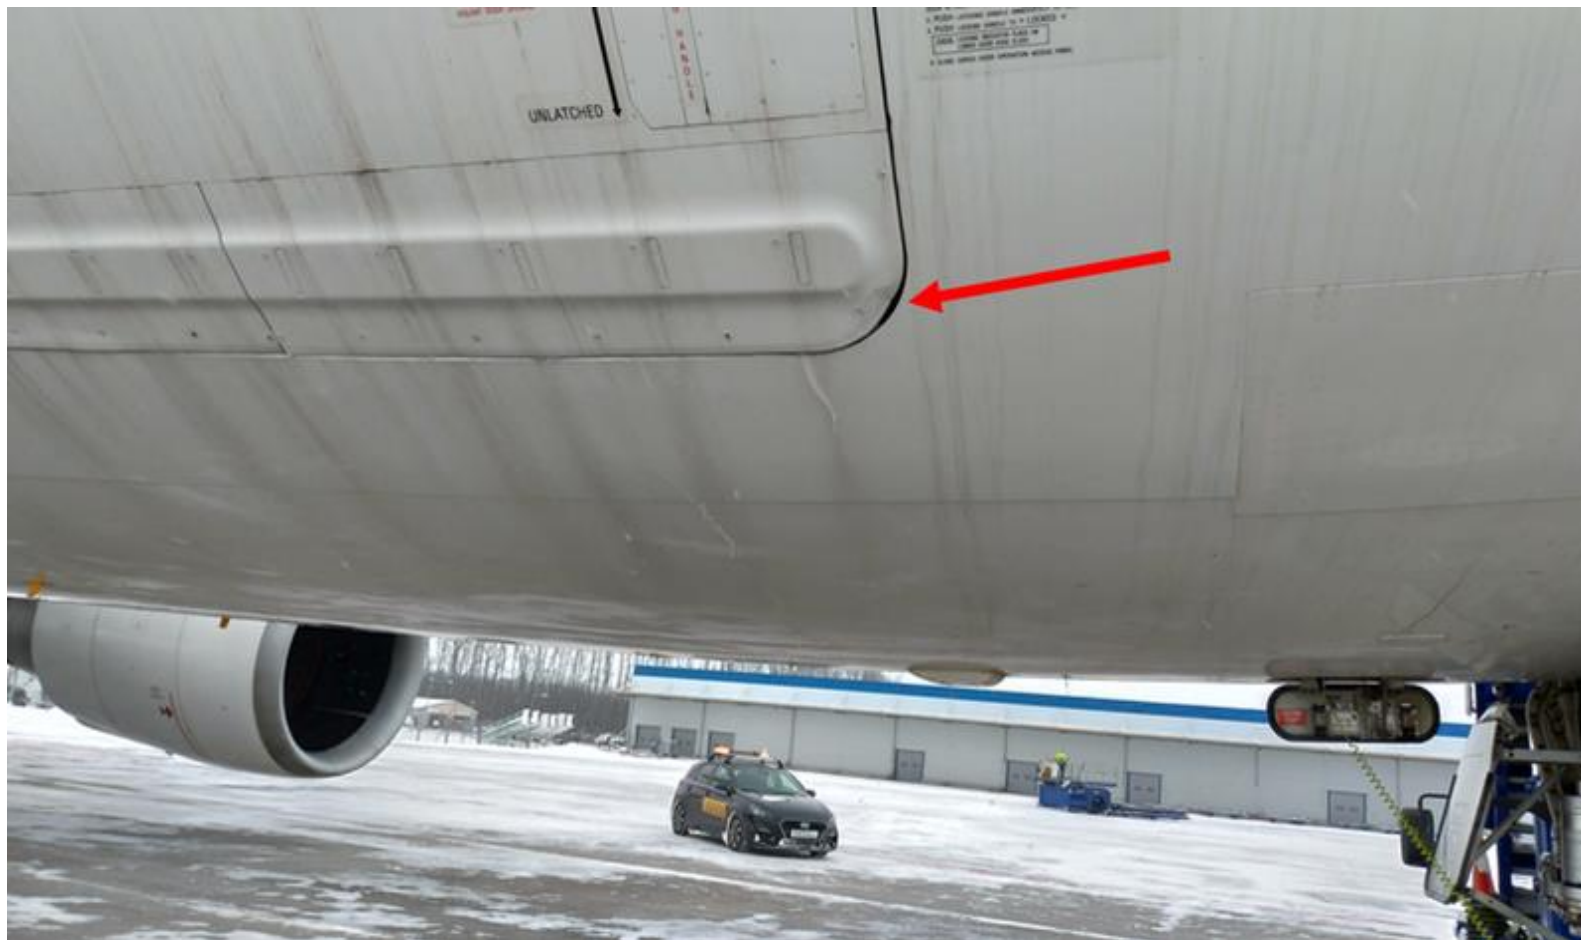
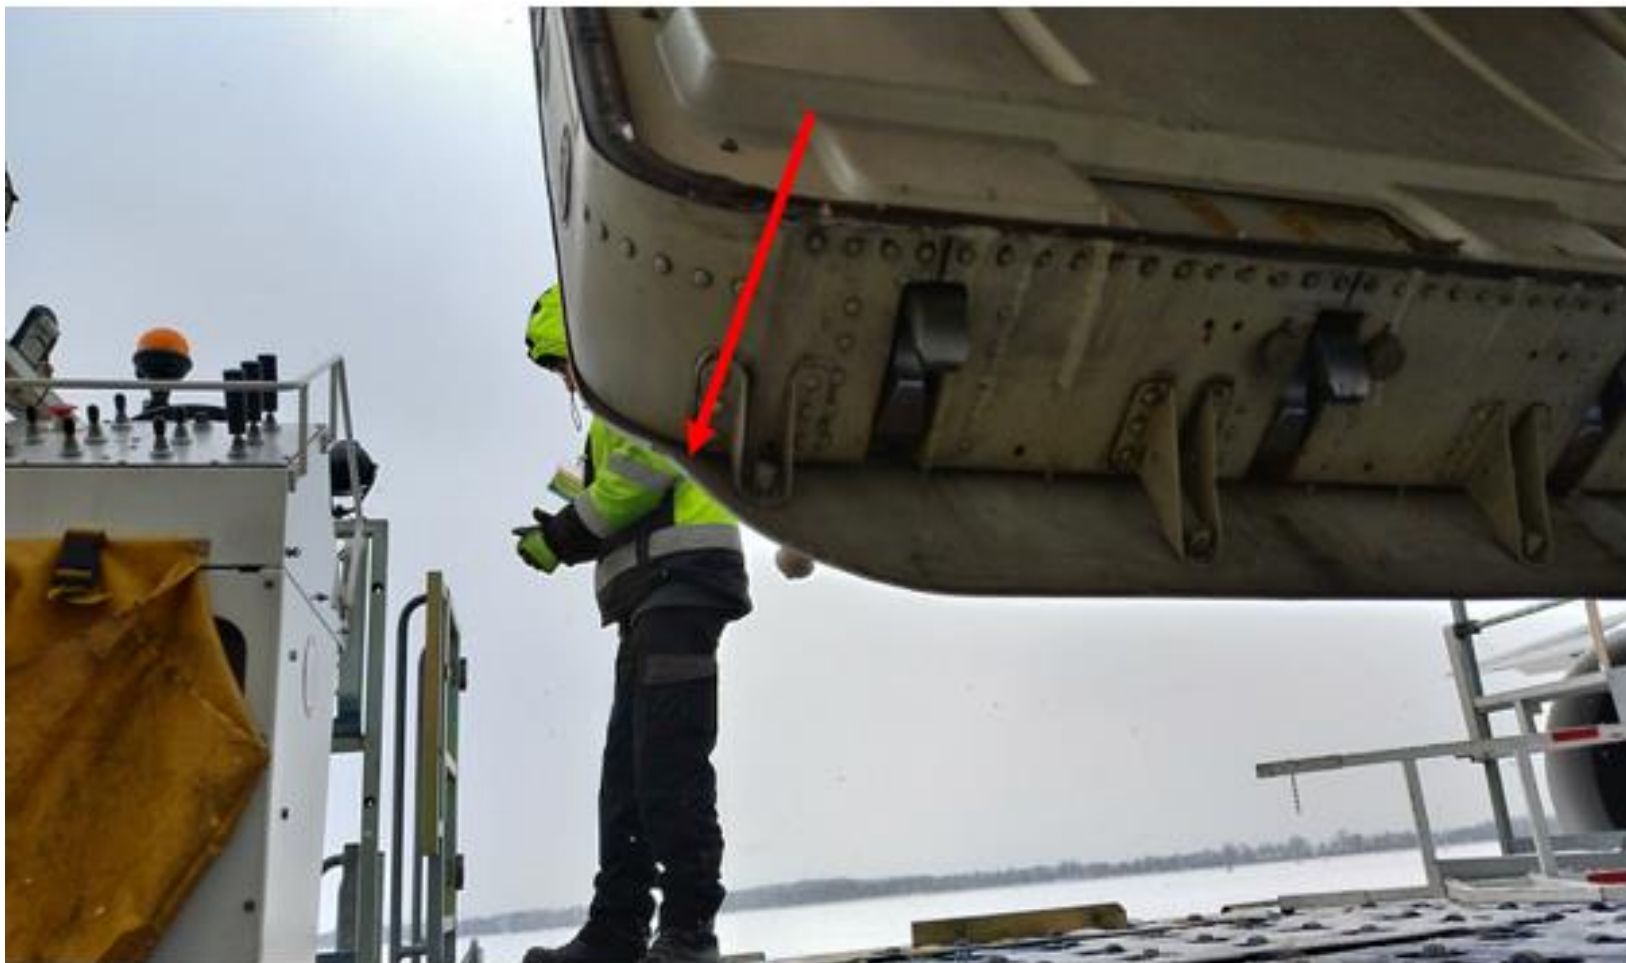
Dne 11. 02. 2021, cca v **14:10 hod.**, došlo během pozemního odbavení k poškození letadla A330-200, imatrikulace 9H-BFS, společnosti Maleth Aero. K události došlo na APN S. Při otevírání cargo dveří letadla. Došlo ke kontaktu se zábradlím zařízení pro pozemní odbavení - nakladač (cargo loader). Při kontaktu došlo k malému promáčknutí spodní části cargo dveří. Událost byla ihned nahlášena posádce, která následně po prohlídce s letadlem odletěla.

| Analýza kořenové příčiny | | | | |
|---|---|---|---|---|
| Metoda (postup) | Servicing manual Airmarrel LAM 7000. Návod k použití nakladače LAM 7000 | | Operator vysokozdvížného nakladače nesprávně vyhodnotil polohu nakladače (highloaderu) vzhledem k příčné ose letadla a předním nákladním dveřím letadla. Nakladač (highloader) byl ustaven šikmo k příčné ose letadla, což bylo hlavní příčinou kontaktu pravého spodního rohu cargo dveří se zábradlím hlavní plošiny nakladače, když cargo dveře při pohybu směrem vzhůru opustily nejnižší polohu při otevírání. | 0,50 |

| 2.2. Technická opatření | | | |
|---|---|---|---|
| 2.2.2 Zakoupit schůdky pro ovládání cargo dveří (Aircraft Ladder). Podklady pro nákup zpracuje Manažer útvaru Odbavení . Podklady vyhodnotí PŘ. | Jurečka | Do 31. 04. 2021 | Holubec |

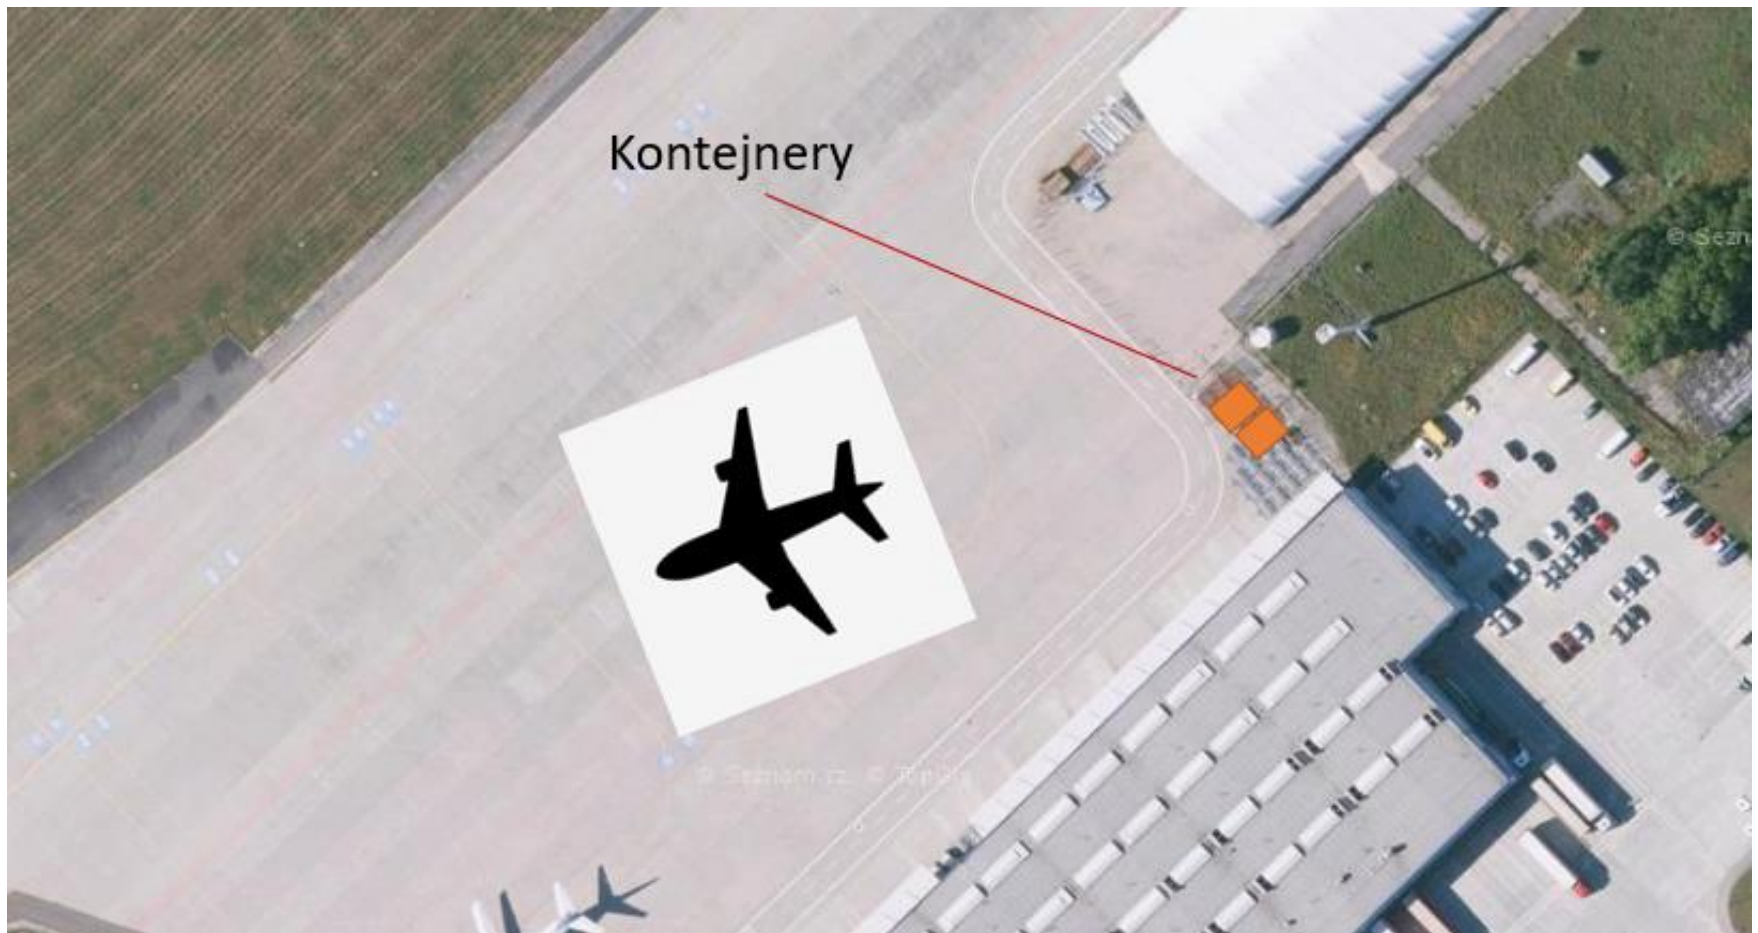
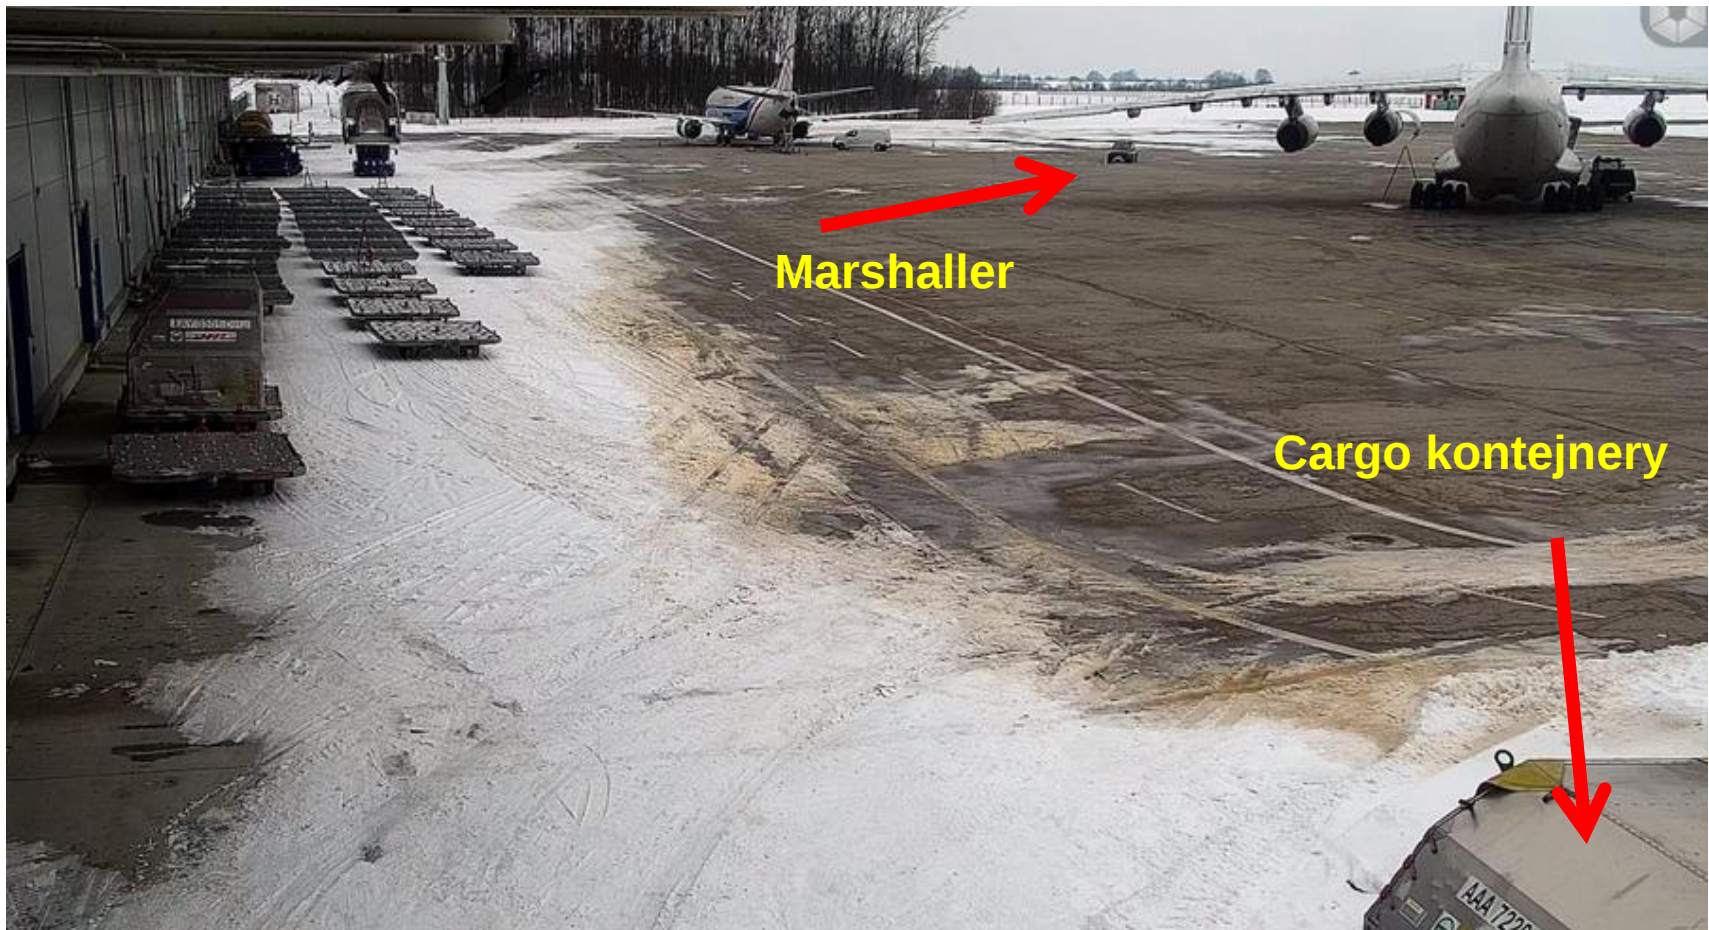
# JetBlast IL-76 – Situace před událostí

- Letecké kontejnery umístěny bez koordinace s LKMT
- DHL Expres ukládá vozíky po na ULD palety po celé délce budovy HB Reavis
- IL-76 problém s motorem, zpoždění 2 hod.
- IL-76 výjezd ze stojánky na plný výkon, plus točil vpravo
- Z provozních důvodů byl letoun postaven šikmo

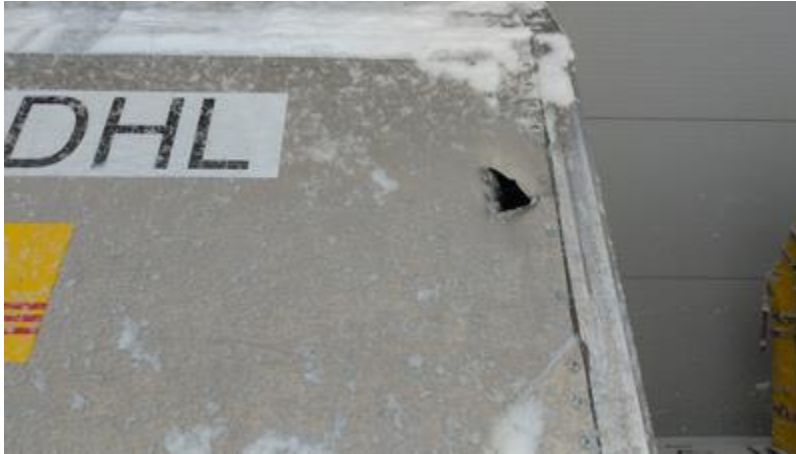
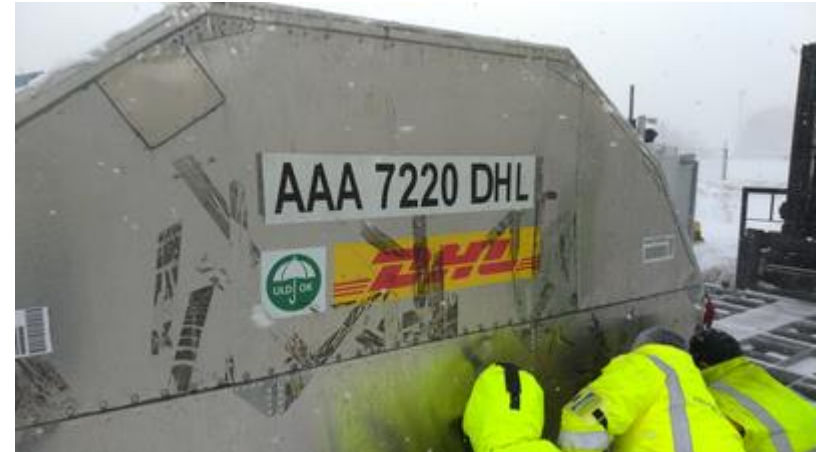
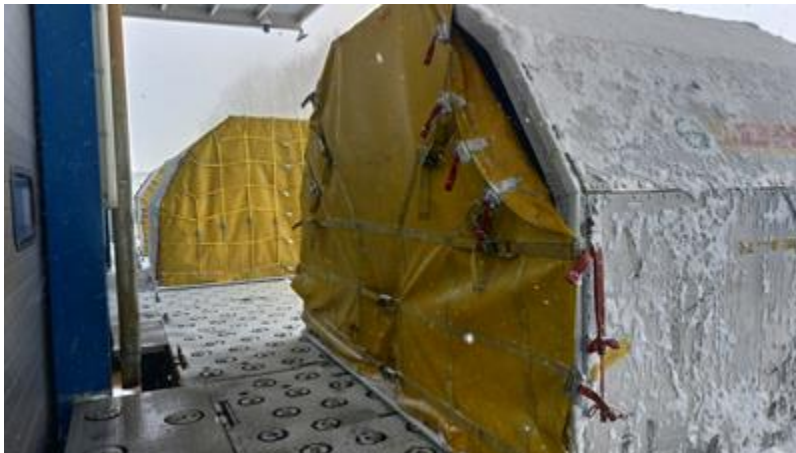
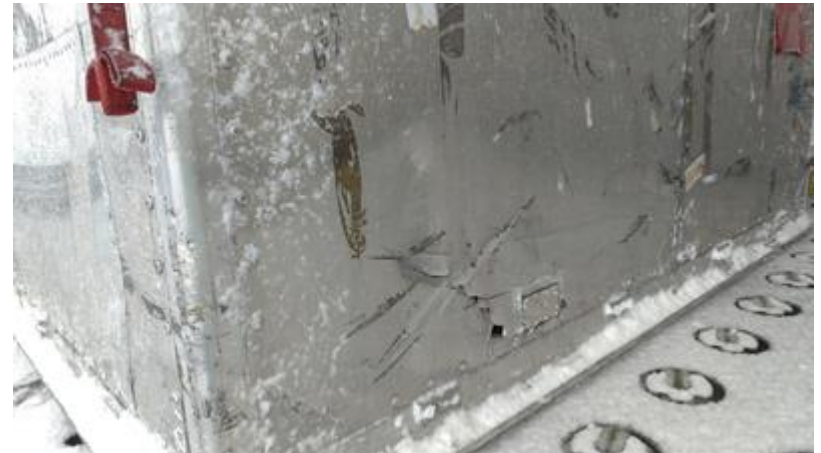
# JetBlast IL-76 – Poškození kontejnerů

Dne 16. 02. 2021 v **11:20 hod.**, při pojíždění k odletu letounu An IL-76 společnosti Aviacon Zitotrans, imatrikulace RA-76502, došlo vlivem jevu JetBlast, **k odfouknutí dvou leteckých kontejnerů**, které byly uloženy na ULD vozících v prostoru APN S. Letecké kontejnery poté dopadly na oplocení, které poškodily a dopadly za něj. Následkem dopadu leteckých kontejnerů na oplocení došlo k jejich poškození a také k poškození několika plotových polí.

| Analýza kořenové příčiny | | | | |
|---|---|---|---|---|
| | Zaměstnanci DHL | | Zaměstnanci DHL umístili kontejnery na ULD vozíky bez koordinace s provozovatelem letiště. | 0,20 |

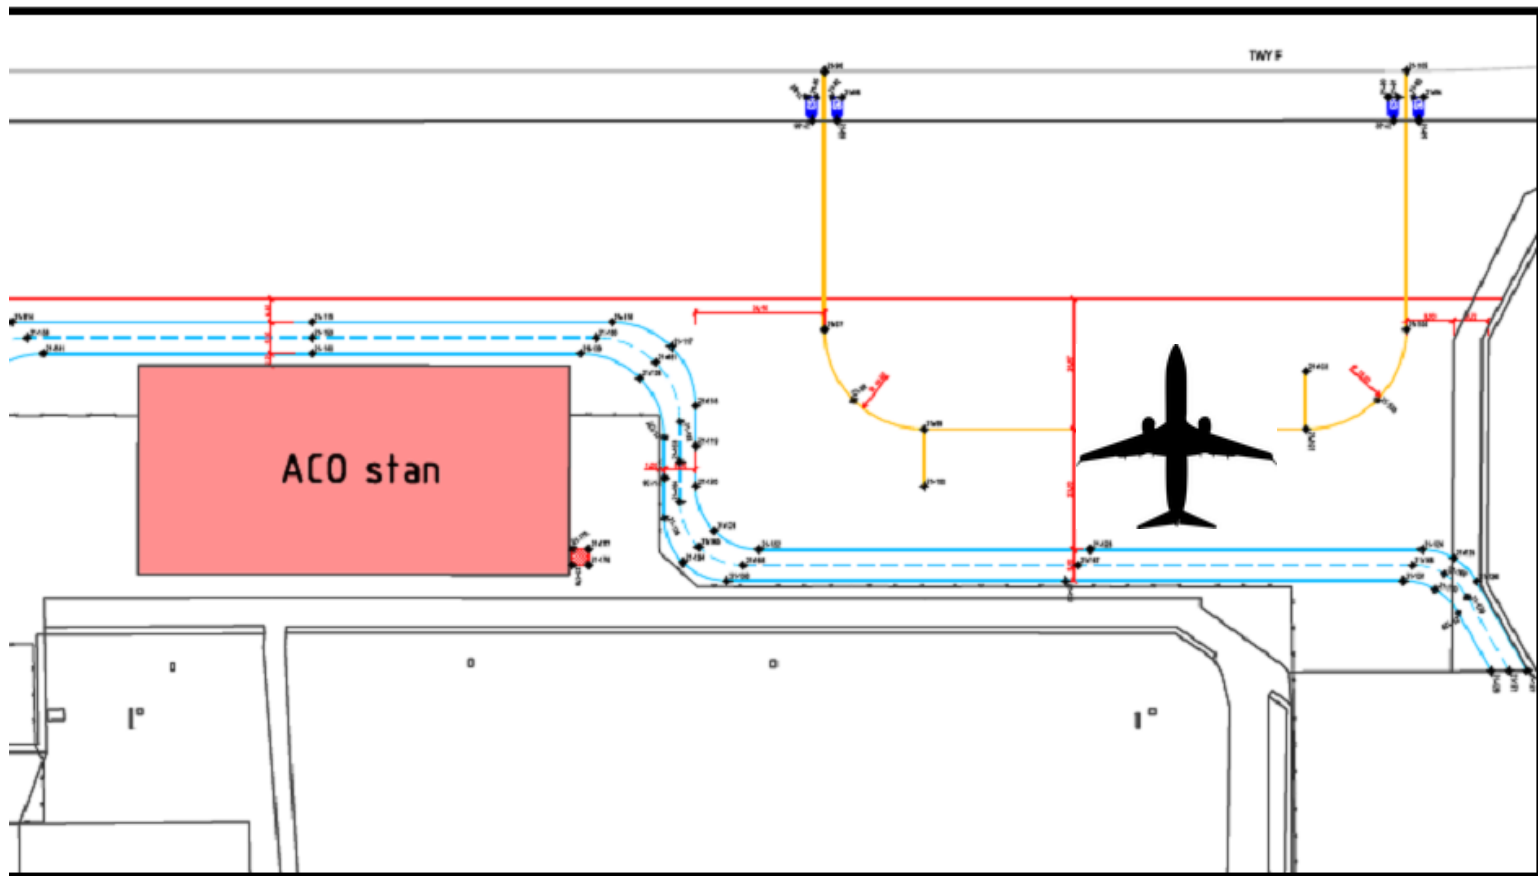
- Letadla vždy mimo vyznačená stání (ATR 42)

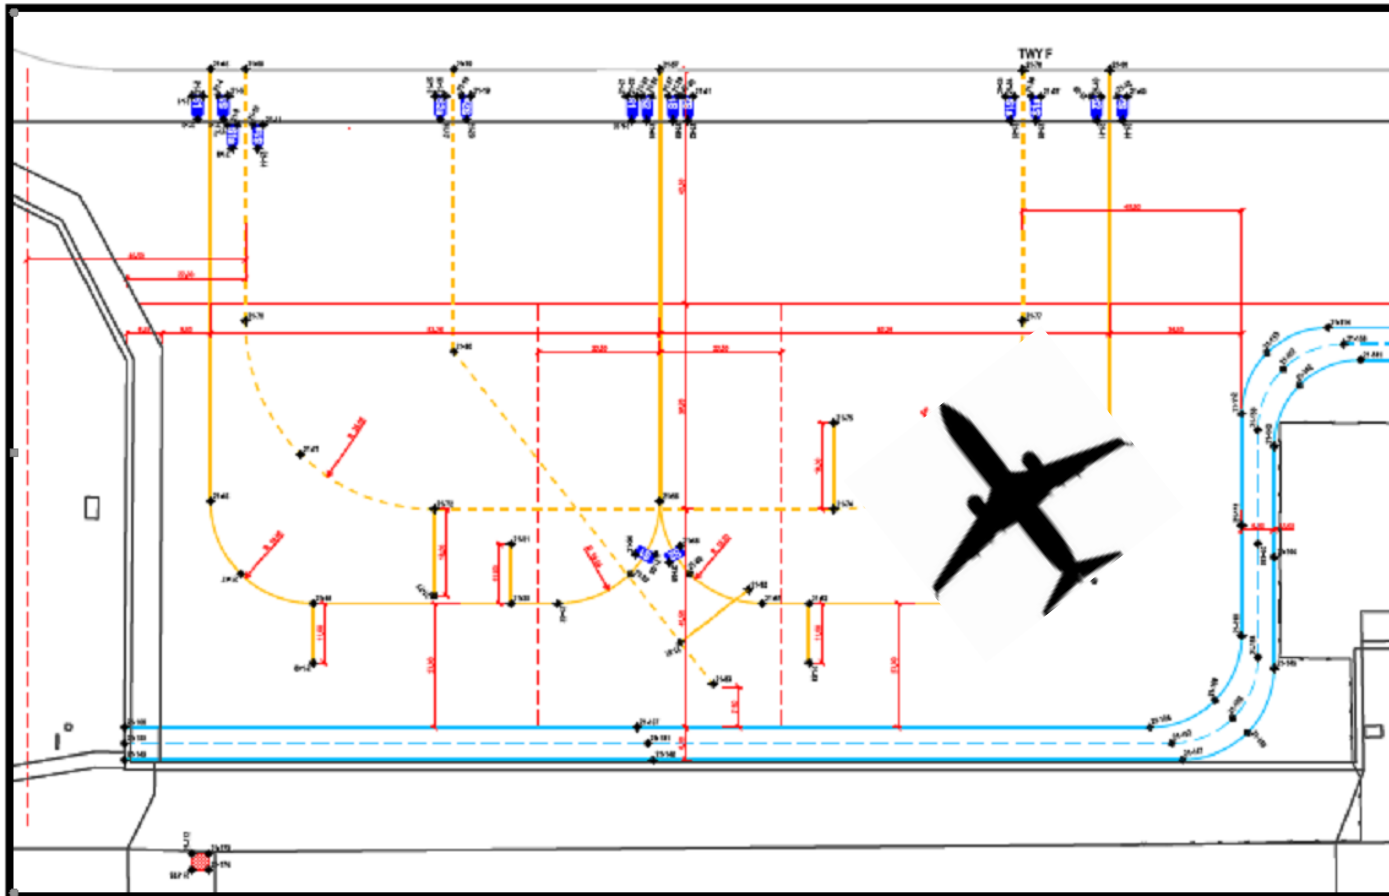
- Letadla vždy mimo vyznačená stání (IL-76)

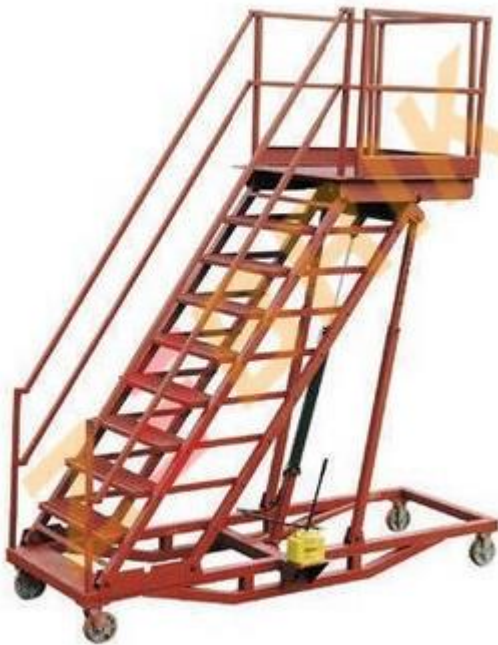
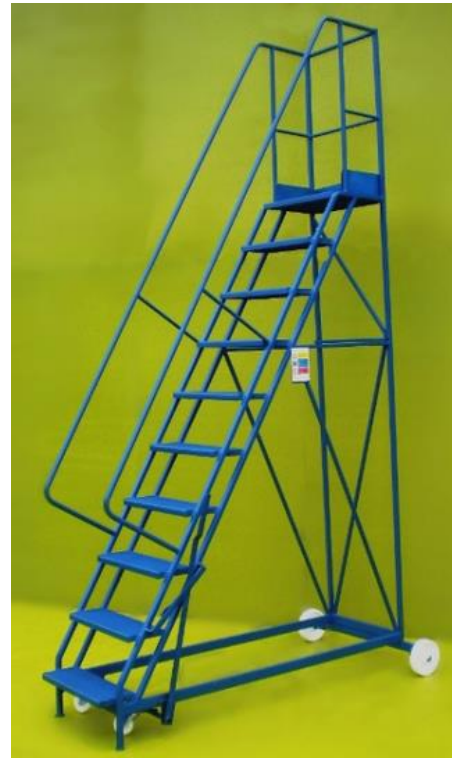
- **ATR-42** Postup odbavení letadla spol. Swiftair není uveden v předpisové základně (neoficiálně materiály předány v rámci školení)
- **A330** Postup odbavení letadla spol. Maleth Aero není uveden v předpisové základně
- Chybí schůdky k ovládání uzávěru cargo dveří. Nutno použít loader ([video](#))

- Zakoupení schůdků pro ovládání cargo dveří (Aircarft Ladder)
