# LRST & LAST, LBV 04. 03. 2025

# Provozní události

03. 12. 2024 – 28. 02. 2025

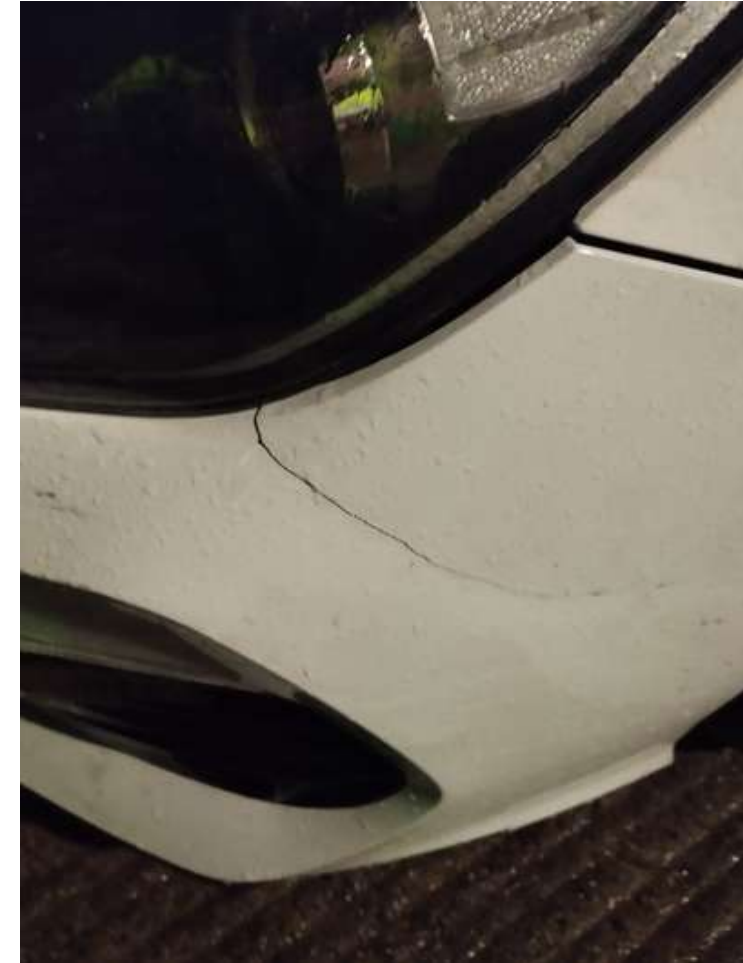
## 06. 12. 2024 DN – Hyundai i30 x Hyundai Kona (08/2024)

- ID 1117, Místo: APN N1
- Bílý Hyundai i30 nedobrzdil a zezadu narazil do vozidla Hyundai Kona
- Na vozidle Hyundai Kona není žádné poškození, na i30 je pod levým světlometem prasklý nárazník v délce asi 10 cm
- Oba účastníci nehody se podrobili dechovému testu na alkohol s negativním výsledkem

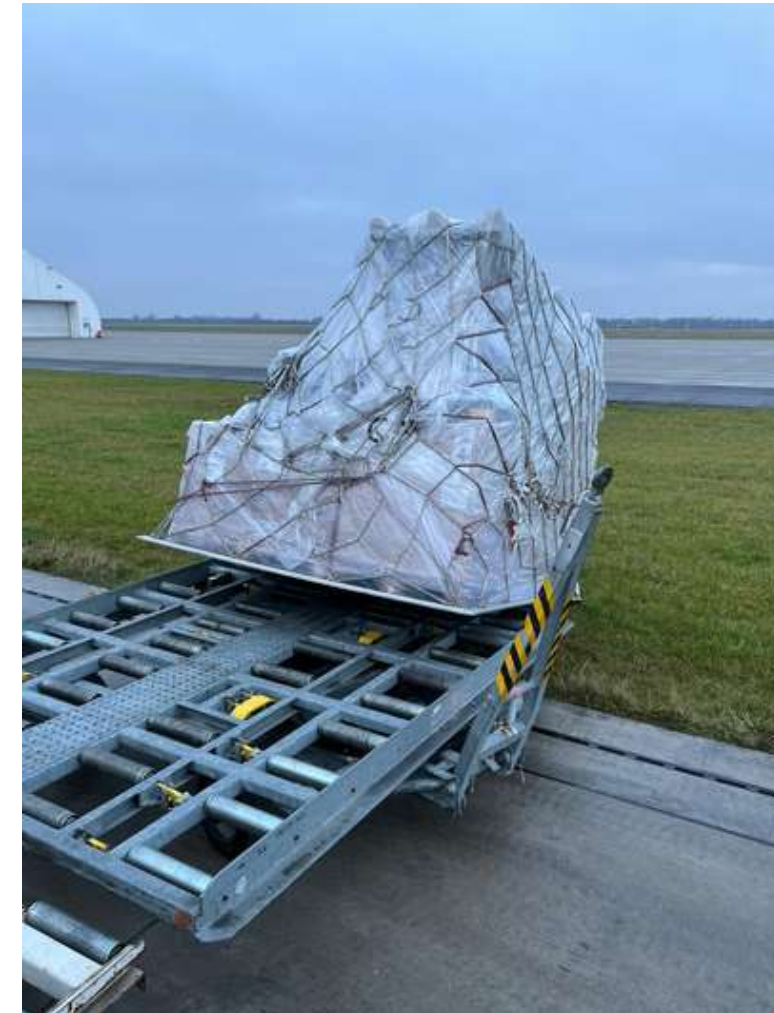
## 06. 12. 2024 Pád slave palety (ULD) z vozíku

- ID 1125, Místo: APN S
- Pád palety při překládání postavených ULD ze slave palety na vozíky
- Nevysunutá zarážka na konci nákladního plochy vozíku
- Při nakládce, setrvačností, sjela slave paleta až za hranu vozíku, kde došlo k částečnému pádu palety do trávy.

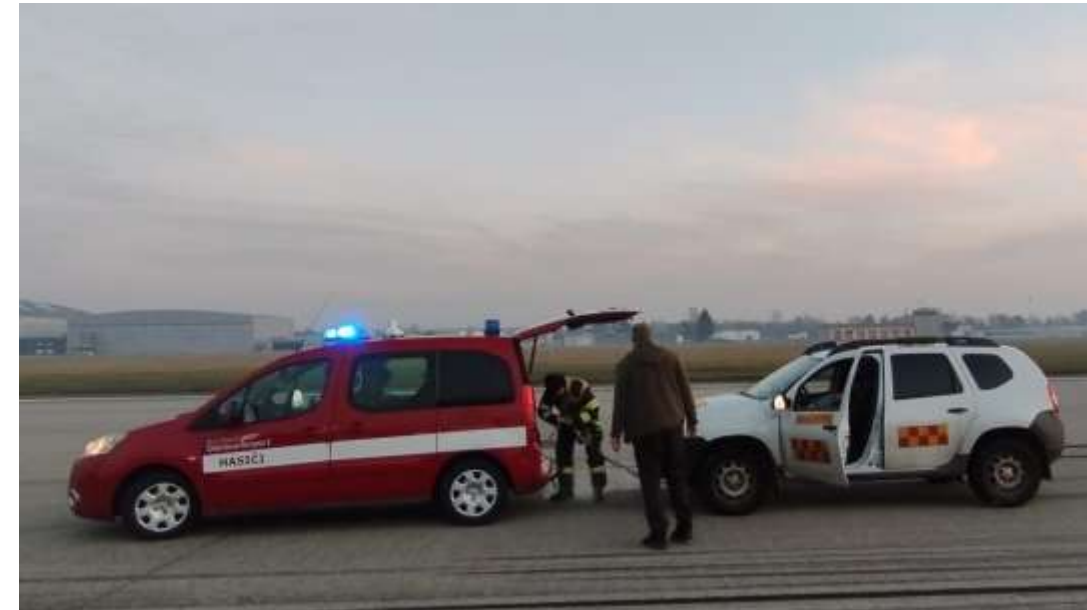
## 08. 12. 2024 Nepojízdné auto BiOL

- ID 1118, Místo: RWY
- Na RWY, asi 100 m před křižovatkou RWY x TWY B, během kontroly RWY pracovníkem BIOL, došlo k poruše automobilu BiOL
- Tuto skutečnost pracovník BiOL ihned ohlásil na TWR
- Letoun, před kterým prováděl kontrolu muselo provést go around
- Došlo k omezení provozu vlivem blokace dráhy asi na 20-30 minut

Vyřešeno VPL, HZS, BiOL

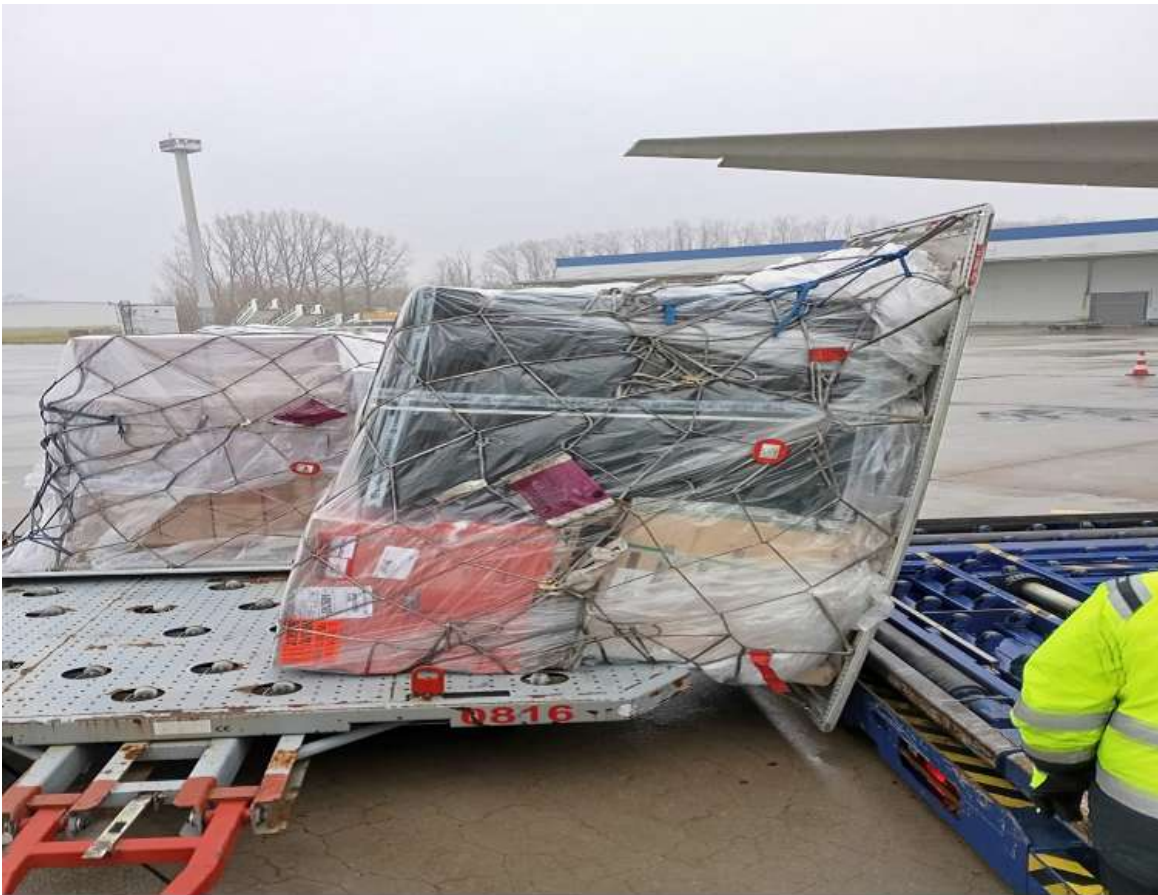
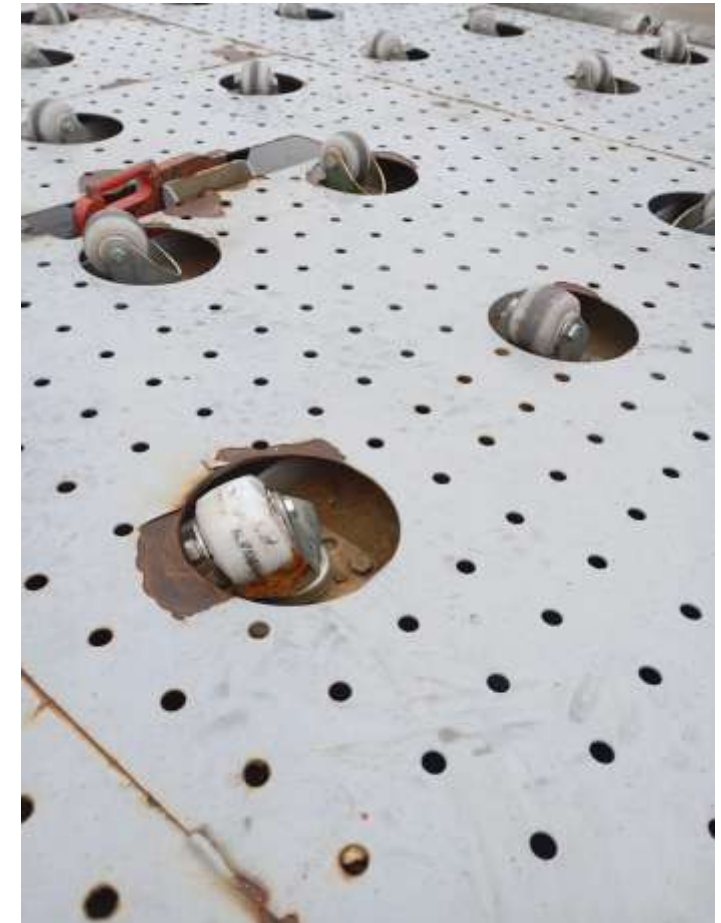
## 09. 12. 2024 Přetížení a převrácení letecké palety

- ID 1120, Místo: APN S
- Při nakládání ULD palety z paletového vozíku na loader došlo k poškození posledních valivých kol paletového vozíku, což bylo způsobeno velkým lokálním zatížením od zboží na ULD paletě
- Při sjetí stejné letecké ULD palety (přemístování ULD palety z paletového vozíku směrem na highloader), došlo k jejímu převrácení na bok, a to zpět na paletový vozík
- Zboží na ULD paletě bylo připravené zaměstnanci EGT
- Pravděpodobná příčina: nerovnoměrné zatížení ULD palety / nevhodně zvolené rozložení hmotnosti zboží na ULD paletě. Extrémní přetížení na jedné straně ULD palety.

Vyřešeno VPL, Handling, EGT

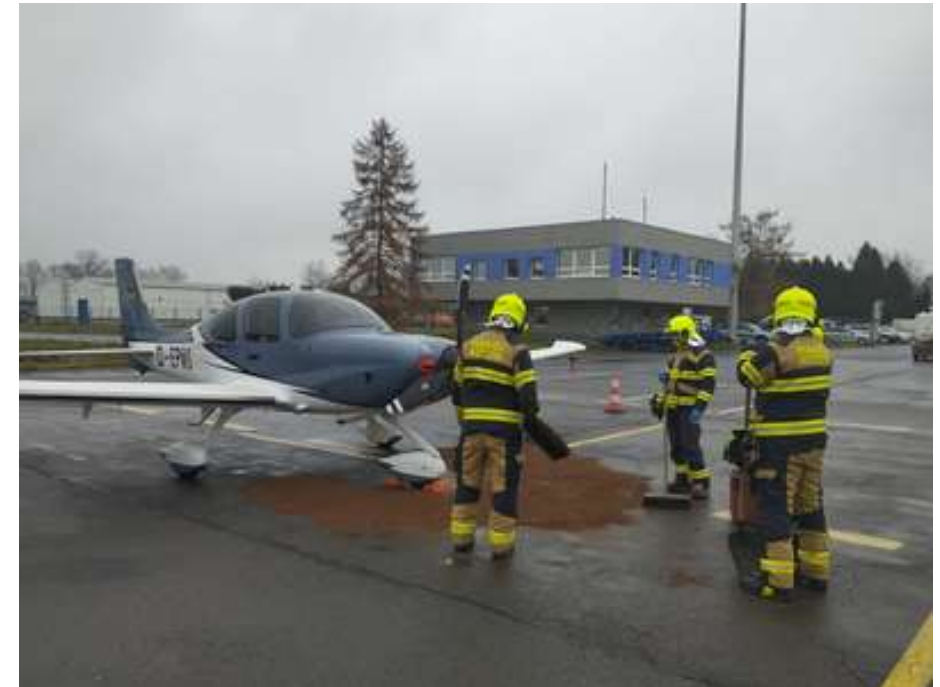
## 12. 12. 2024 Únik paliva na APC (12/2024)

- ID 1121, Místo: APN C
- Únik paliva z letounu SR22 reg. D-EPWS
- Během nahození motorů a následnému poježdění na plnění na TwinTrans došlo k úniku paliva
- Na zemi zůstala olejová stopa, která se vlivem deštivého počasí výrazně rozšiřovala
- K uniku paliva byli přivoláni hasiči

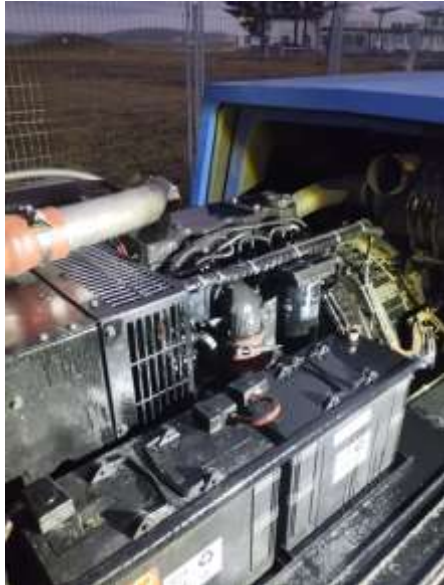
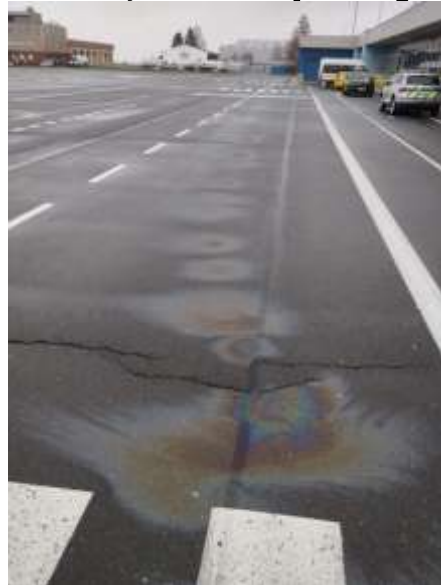
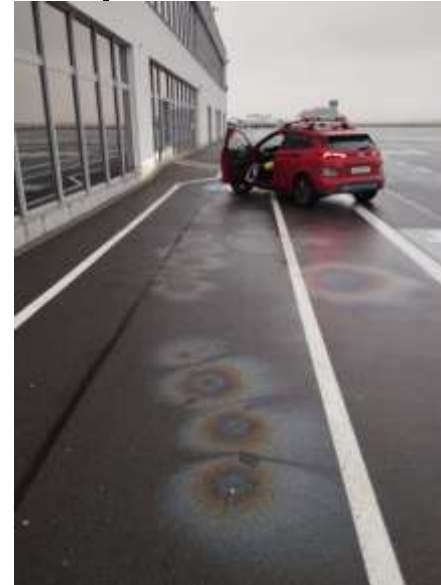
## 12. 12. 2024 Únik ropných látek z GPU na APN C (13/2024)

- ID 1122, Místo: APN C
- Únik oleje z nastartovaného pozemního zdroje GPU
- Došlo k znečištění vnitřku pozemního zdroje a také došlo k uniku na odbavovací plochu
- Tato událost byla nahlášena na HZS, který zajistil oplach těchto skvrn z APN C

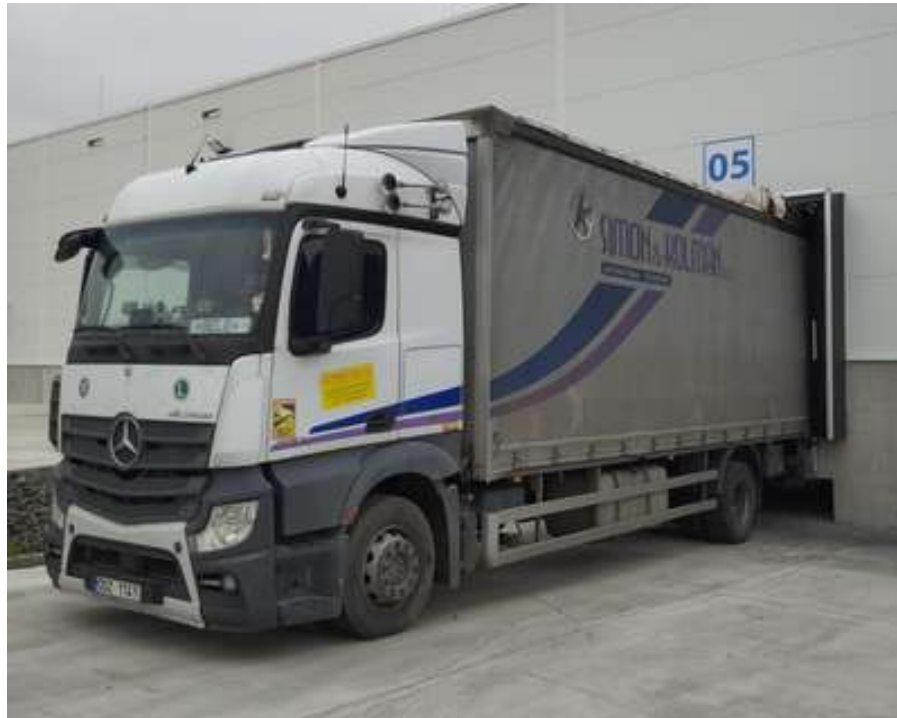
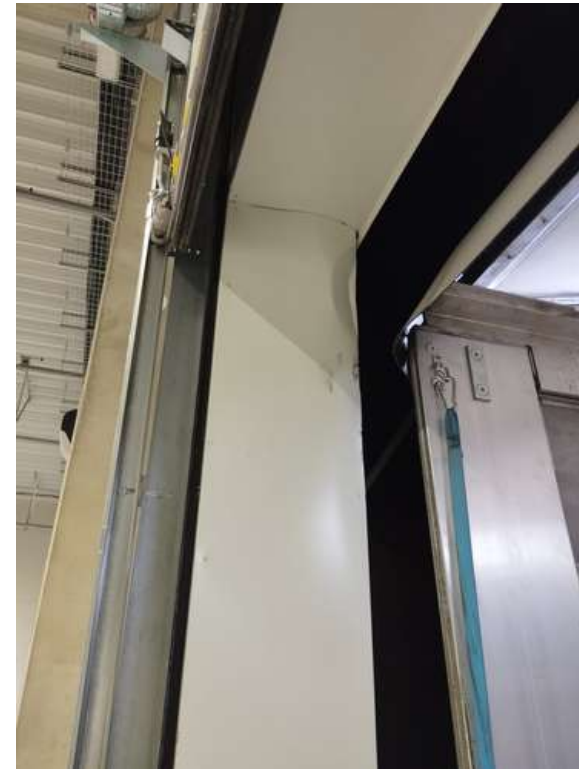
## 14. 12. 2024 DN – Kamion x Cargo 2 (09/2024)

- ❑ ID 1124, Místo: Terminál: Cargo 2
- ❑ Kamion externí společnosti, během couvání na rampu poškodil posuvná vrata této rampy

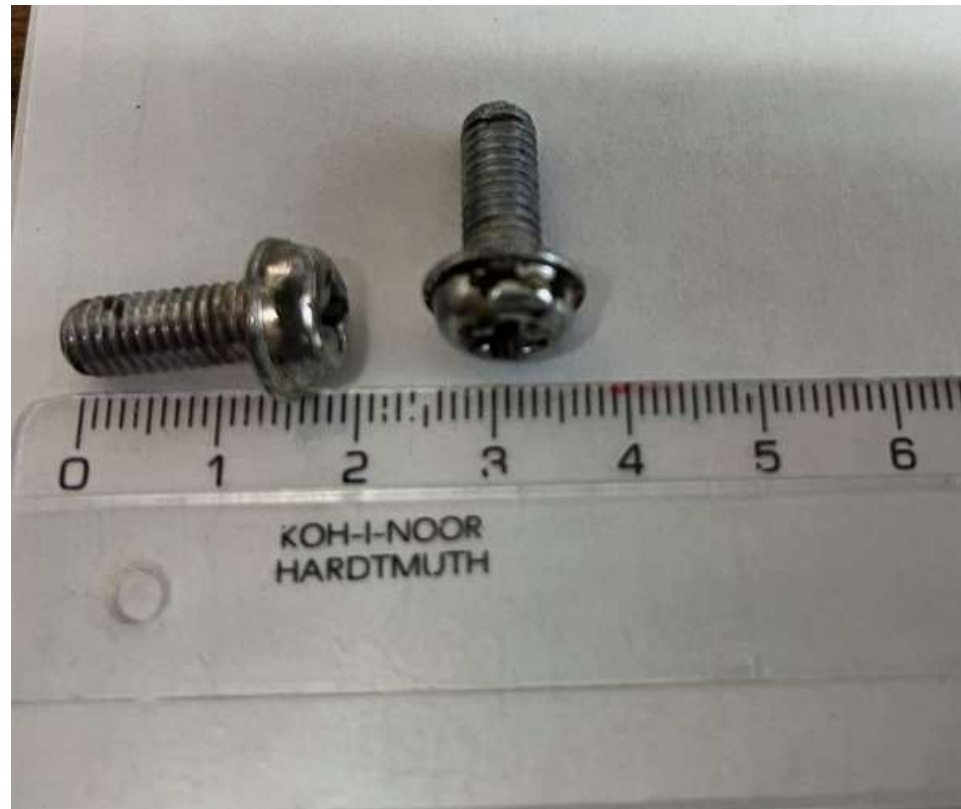
## 14. 12. 2024 FOD – křížení TWY F a TWY D (08/2024)

- ❑ ID 1123, Místo: TWY F
- ❑ Během kontroly LPP byly nalezeny na křížení TWY F a TWY D 2 šrouby

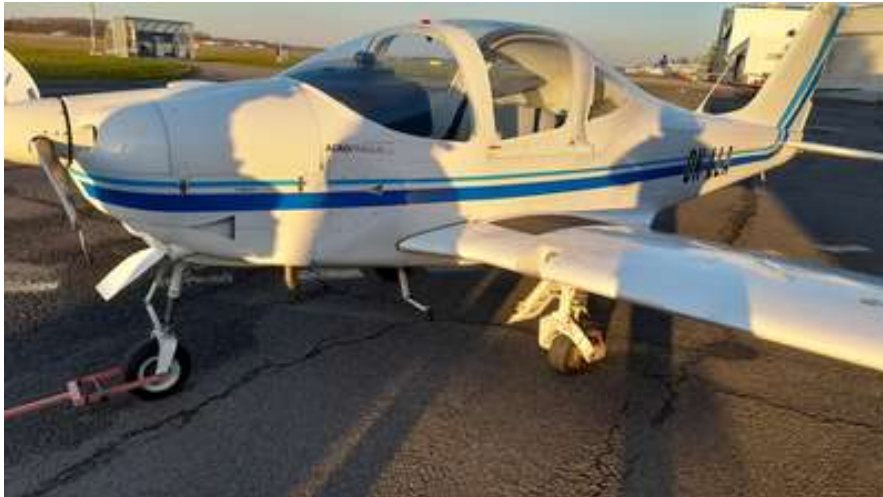
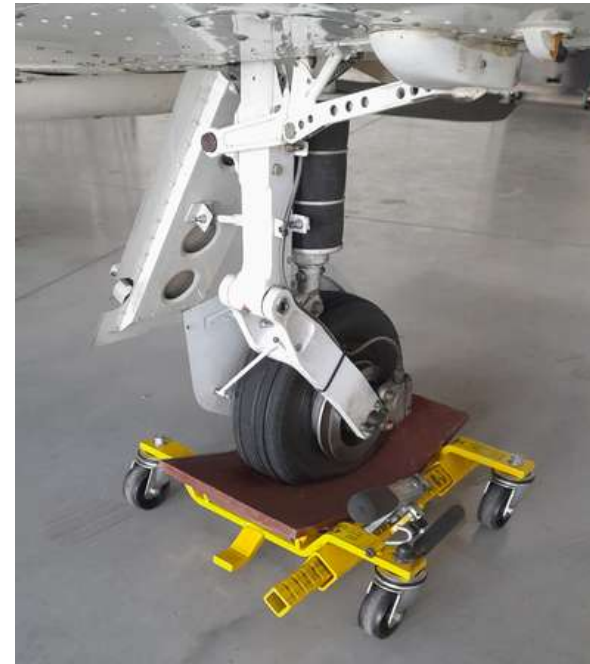
## 21. 12. 2024 Defekt Pneu, technická pomoc

- ❑ ID 1133, Místo: APN Elmontex
- ❑ Na ploše před hangárem Elmontex se nacházelo letadlo s prázdnou pneu a pilotka neměla dost sil k zatlačení letadla do hangáru
- ❑ Jednotka provedla zatlačení letadla do hangáru pomocí vyprošťovacího vozíku

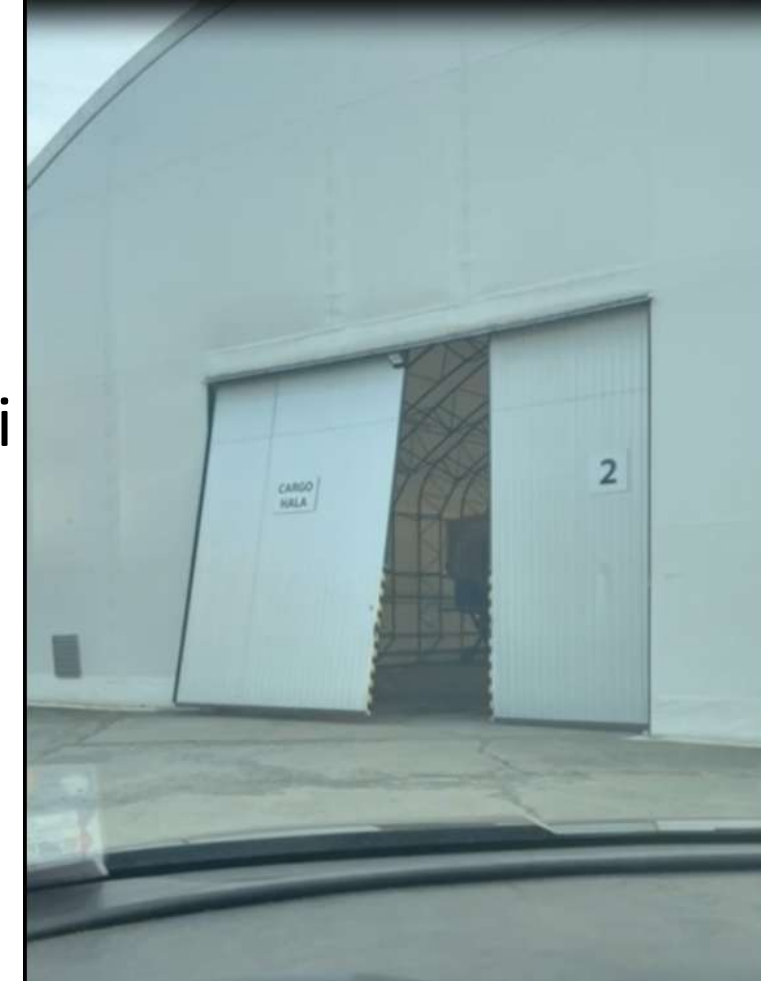
## 01. 01. 2025 Silný vítr – Poškození vrat Cargo 2

- ❑ ID 1128, Místo: APN S
- ❑ Vlivem silného větru došlo k uvolnění vrat z kolejnic na plachtové hale Cargo 2 (pajlas)
- ❑ Vrata zůstala viset pouze na vrchní kolejnici
- ❑ Byla povolána jednotka hasičů, která zajistila vrata proti jejich uvolnění z vrchní kolejnice
- ❑ Mimořádní kontroly VPL (viz nález ÚCL)

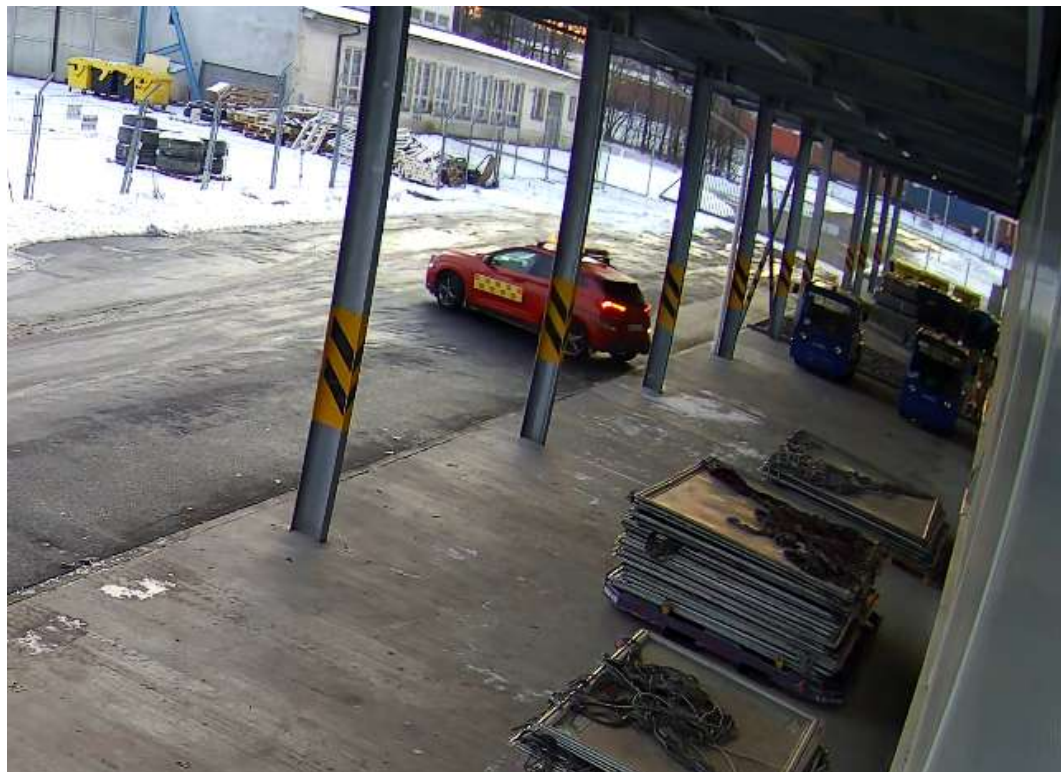
## 05. 01. 2025 DN – Hyundai Kona x sloup (01/2024)

- ID 1130, Místo: Cargotermionál 2
- Nacouvání do sloupu automobilem Hyundai Kona
- Bez zranění

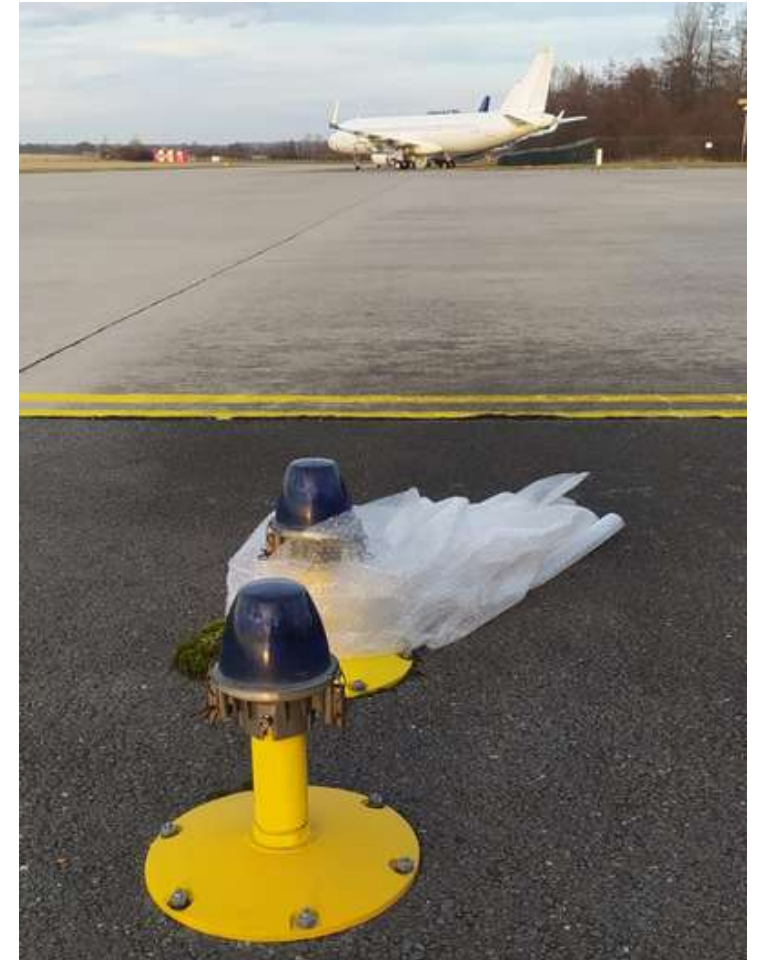
## 15. 01. 2025 FOD – APN N2, N3 (01/2025)

- ID 1134, Místo: APN N2
- Bublínková fólie zachycená o světla mezi APN N2 a APN N3
- Zaneseno silným větrem možná až z průmyslové zóny
- Mimořádní kontroly VPL (viz nález ÚCL)

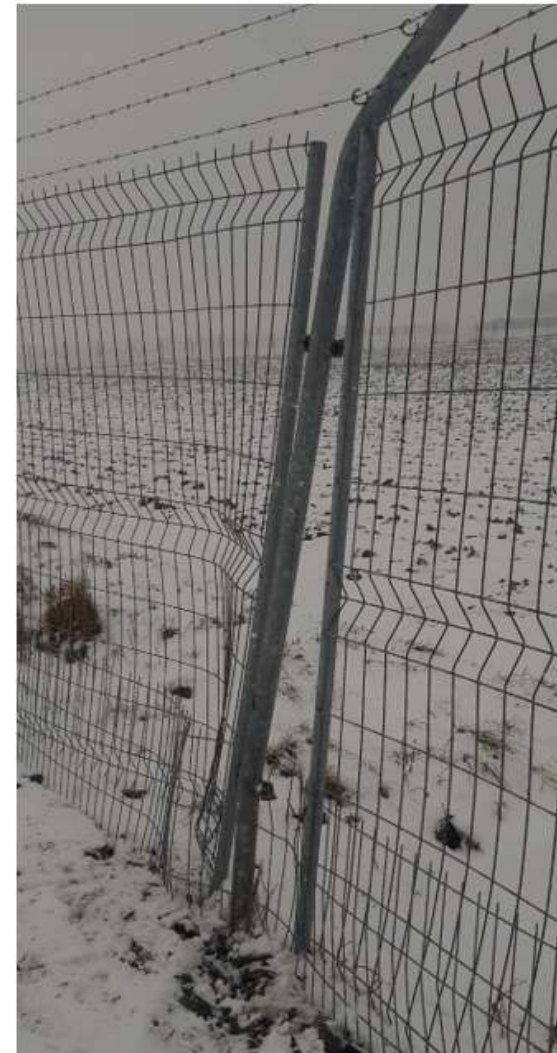
## 15. 01. 2025 DN – Automobil BiOL x Oplocení (02/2025)

- ID 1132, Místo: Perimetr LKMT
- Vozidlo BiOL narazilo po sjetí z obslužné komunikace do oplocení letiště
- Bez zranění

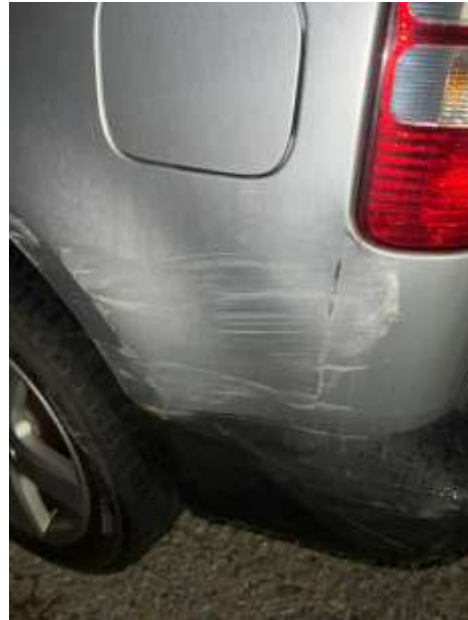
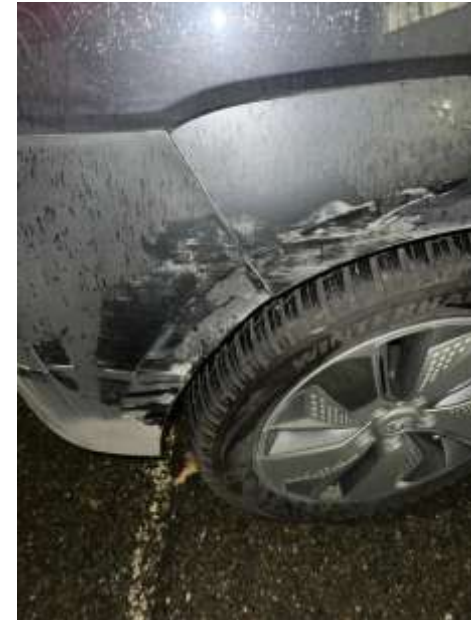
## 31. 01. 2025 DN – Hyundai x VW Caddy BGS (03/2024)

- ID 1135, Místo: APN C
- Před bývalou budovou HZS (u APN Central), pracovník Cargo odbavení při couvání vozem Hyundai Kauai, naboural osobní vůz VW Caddy fy BGS
- Test na přítomnosti na alkohol negativní

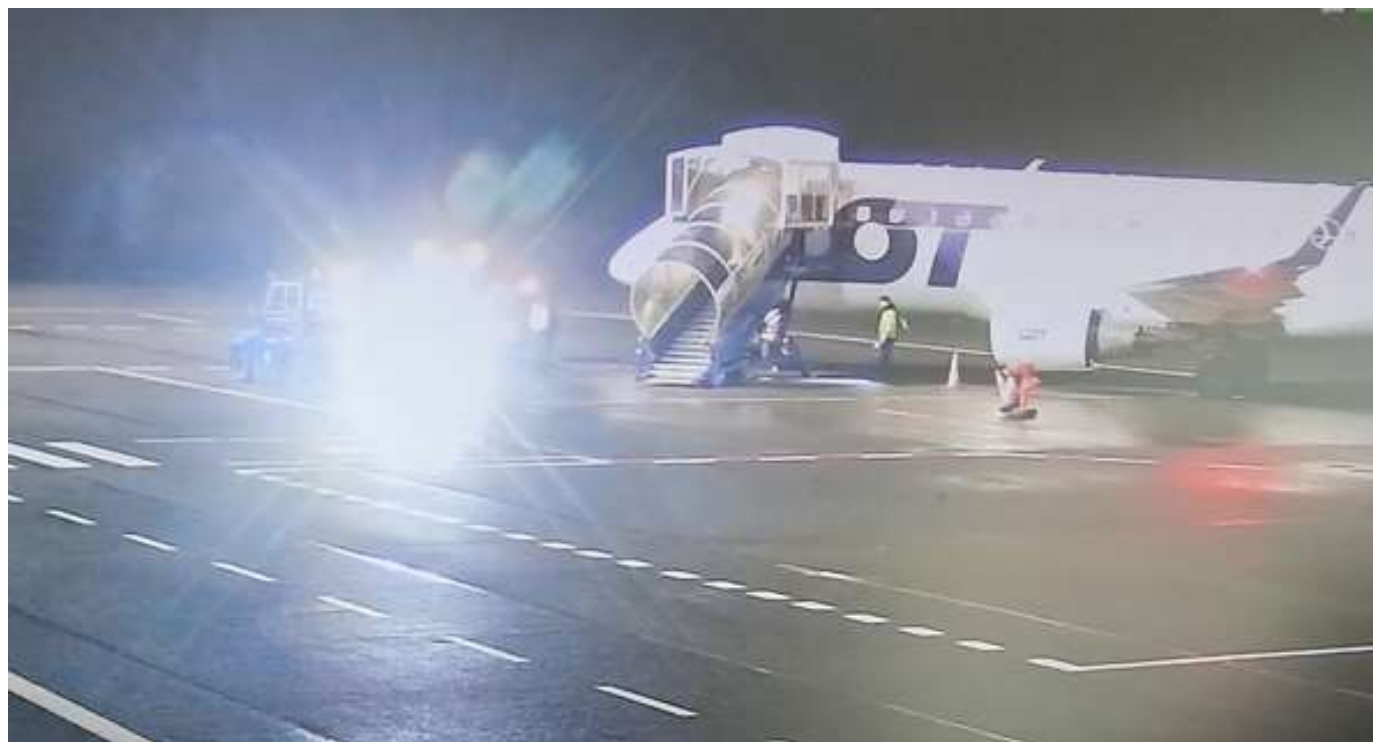
## 07. 02. 2025 Únik ropných látek – závada schody (01/2025)

- ❑ ID 1136, Místo: APN C
- ❑ Únik oleje z nástupních schodů na odbavovací ploše centrální
- ❑ Nedostatečně přitažená hadice po výměně

Vyřešeno HZS, ÚSM

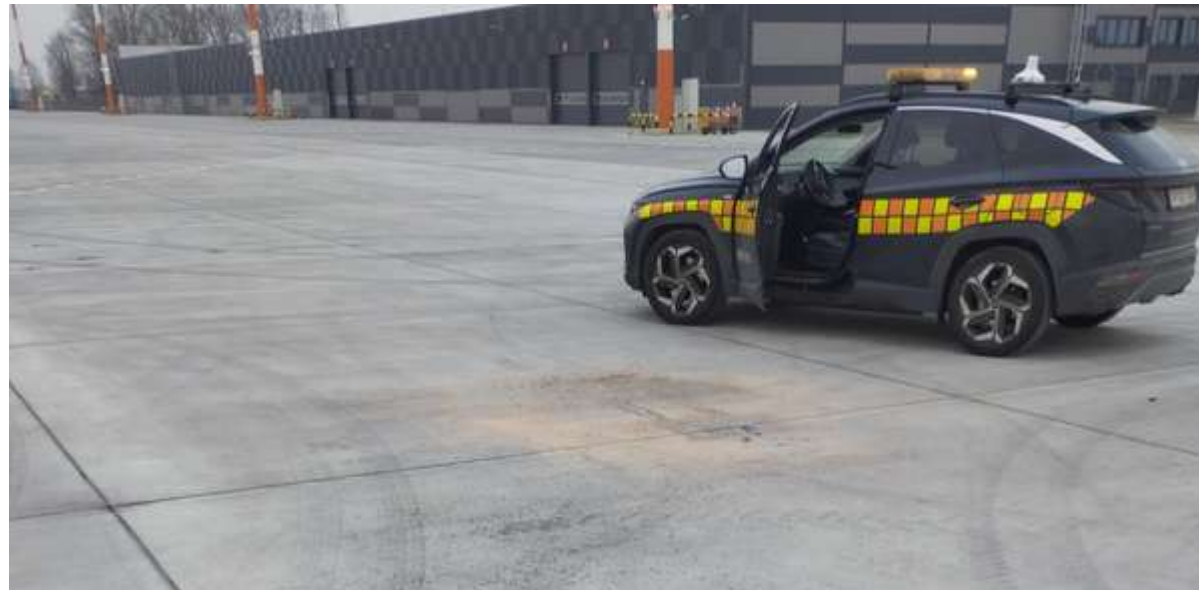
## 07. 02. 2025 Únik ropných látek – Motorová ZK (02/2025)

- ❑ ID 1137, Místo: APN S
- ❑ Během motorové zkoušky letadla Saab 340 UE-ELZ došlo k úniku provozních kapalin (oleje) na provozní plochu letiště před Cargo Terminálem JIH
- ❑ Únik byl ekologicky zlikvidován pomocí sorbentu, plocha byla následně vyčištěna a zametena.

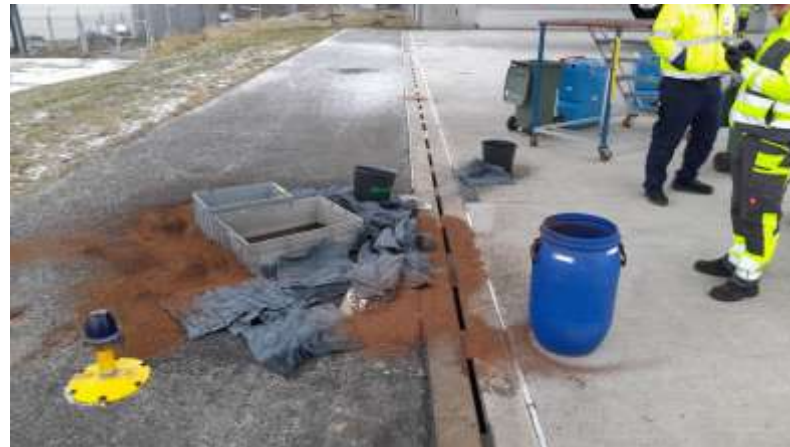
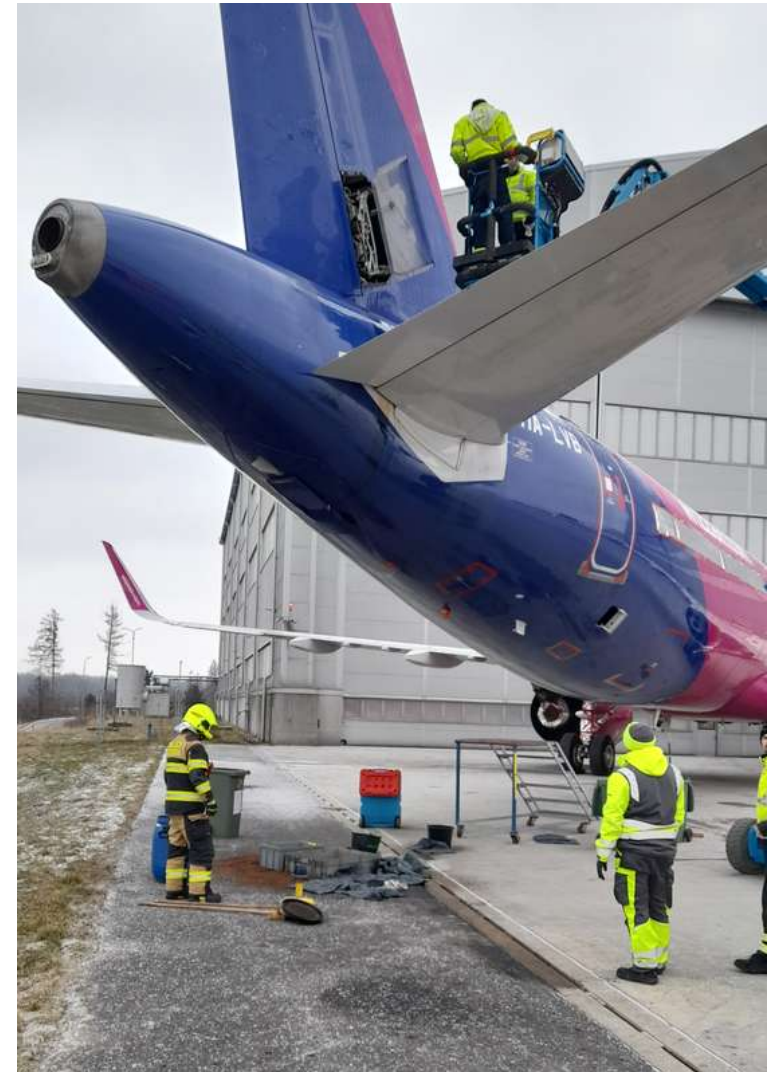
## 15. 02. 2025 Únik ropných látek – servis letadla (03/2025)

- ID 1138, Místo: APN N
- Únik kapaliny z motorů na plochu letiště z letadla
- Únik hydraulické kapaliny malého množství z ocasní části letadla cca 5 litrů
- Únik zastaven a sanován sorbentem
- Asi 1 litr unikl do žlabu

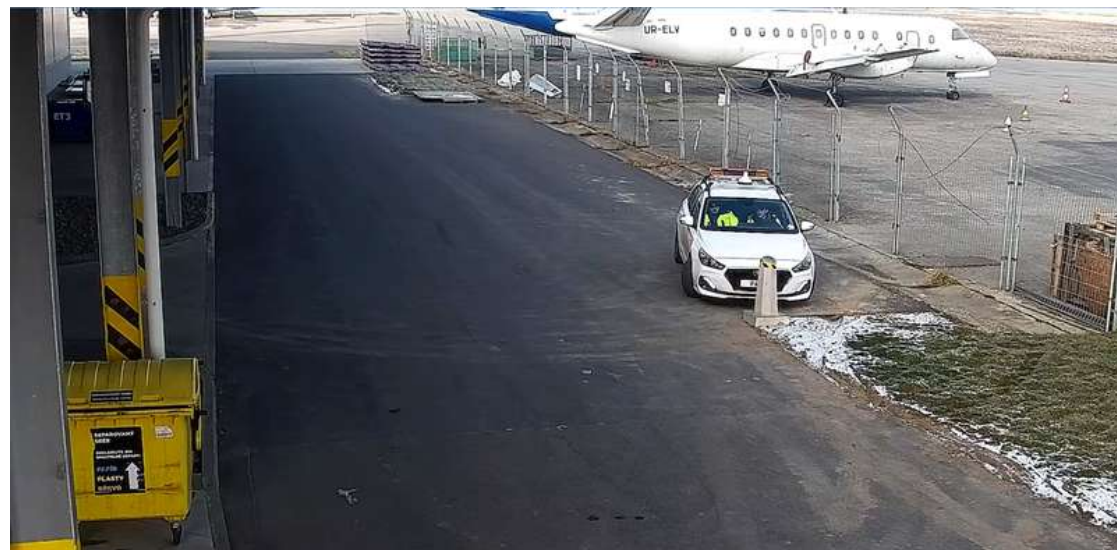
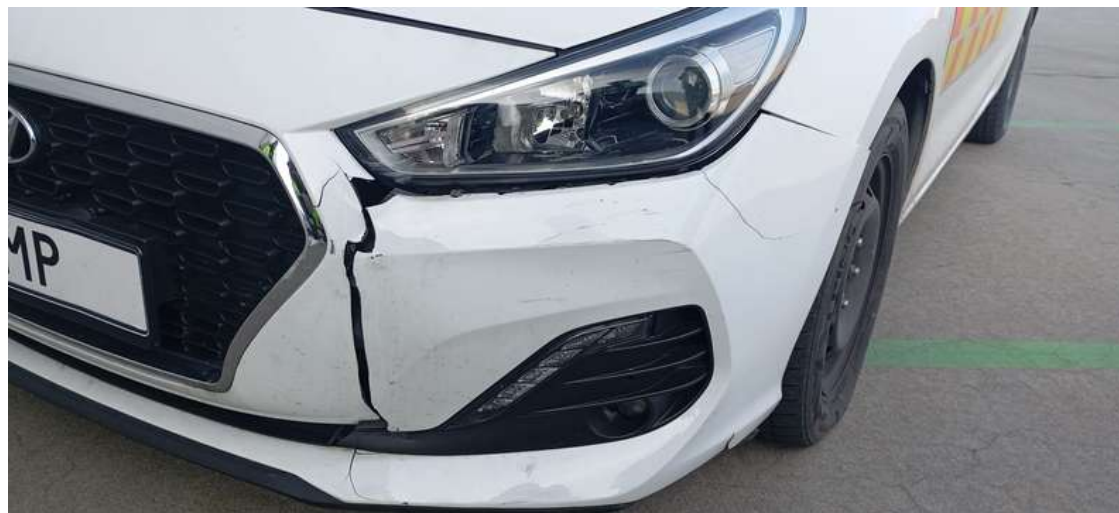
## 17. 02. 2024 DN - Hyundai (handling) x sloupek (04/2025)

- ID 1139, Místo: APN S – Cargo 2
- Při vyjíždění z parkovacího místa u plotu při Cargo terminálu 2 , došlo k čelnímu nárazu automobilu do betonového sloupku
- Na vozidle je poškozený přední nárazník
- Bez zranění
- Kontrola na alkohol negativní

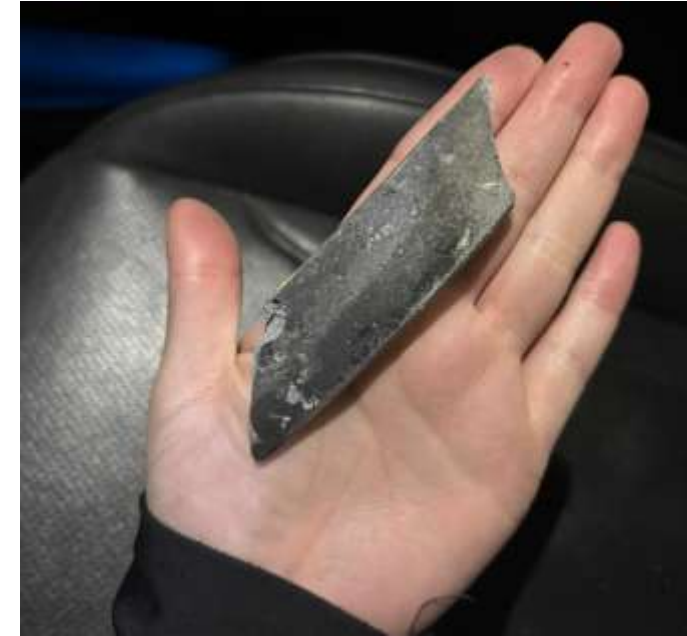
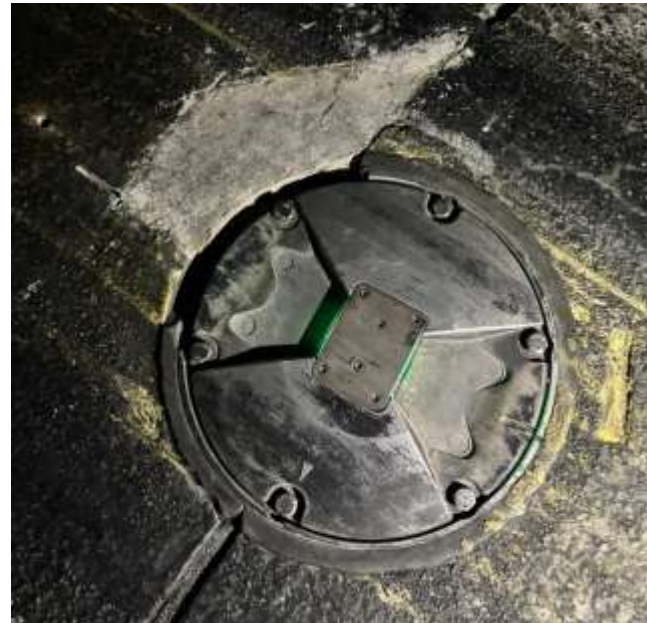
## 20. 02. 2025 FOD – Rozbité světlo na RWY (02/2025)

- ❑ ID 1141, Místo: RWY na úrovni TWY B
- ❑ Při kontrole RWY byl nalezen slitinový / hliníkový úlomek
- ❑ Rozměr cca 10 cm dlouhý, 3 cm široký
- ❑ Jednalo se o okraje osového světla pojezdové dráhy
- ❑ Dle plánu elektra jde o světlo č. 125/14

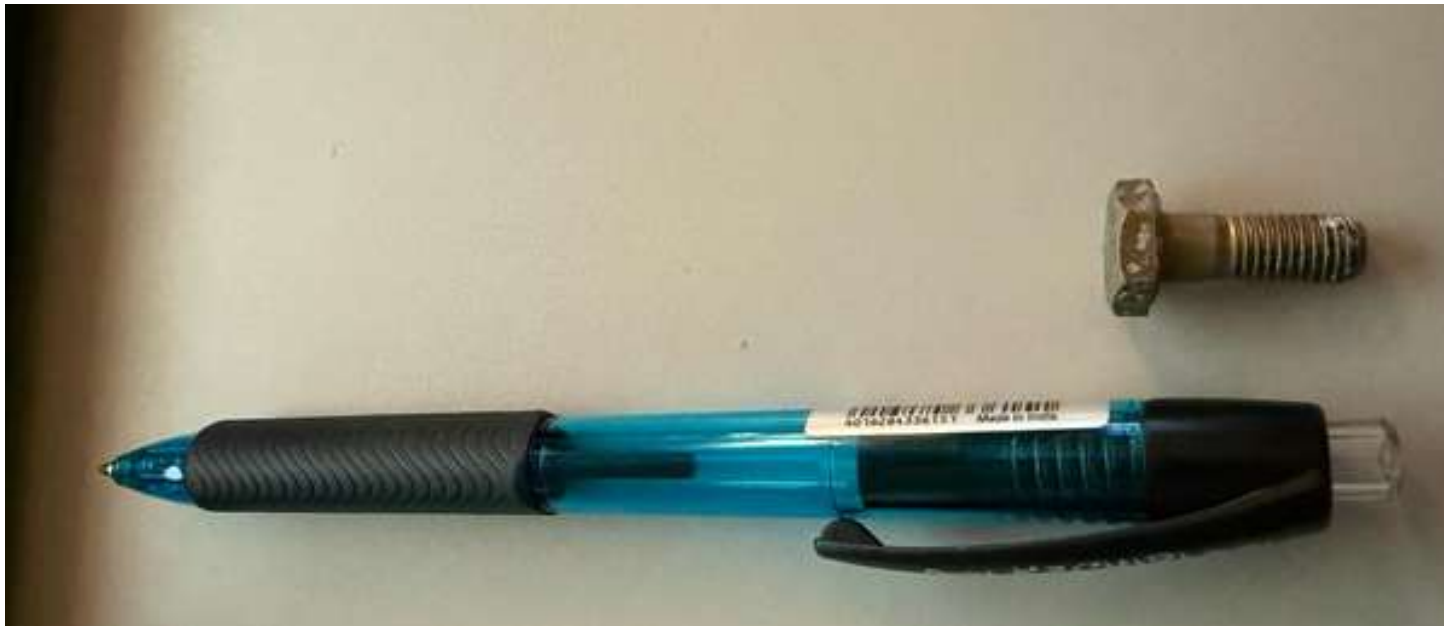
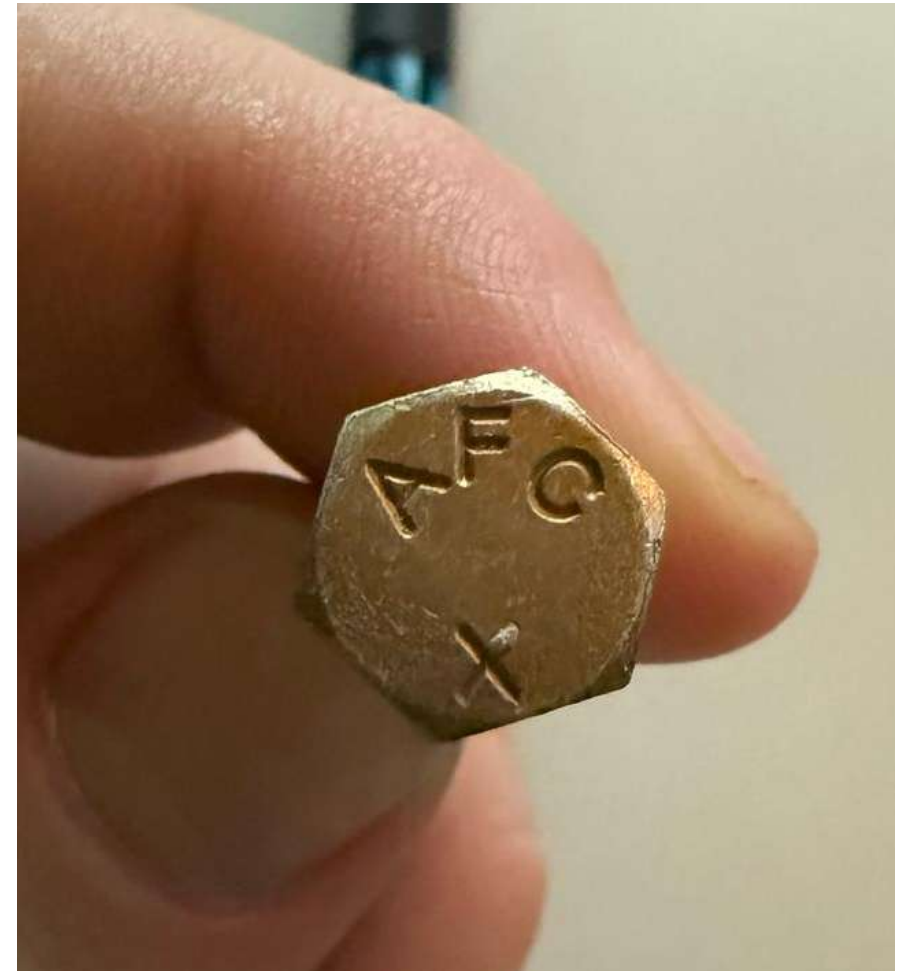
## 20. 02. 2025 FOD – Rozbité světlo na RWY (03/2025)

- ❑ ID 1142, Místo: RWY na úrovni TWY B
- ❑ Při kontrole RWY byl nalezen šroubek
