# **LRST & LAST, LBV 04. 12. 2024**

# Provozní události

## 03. 09. 2024 – 03. 12. 2024

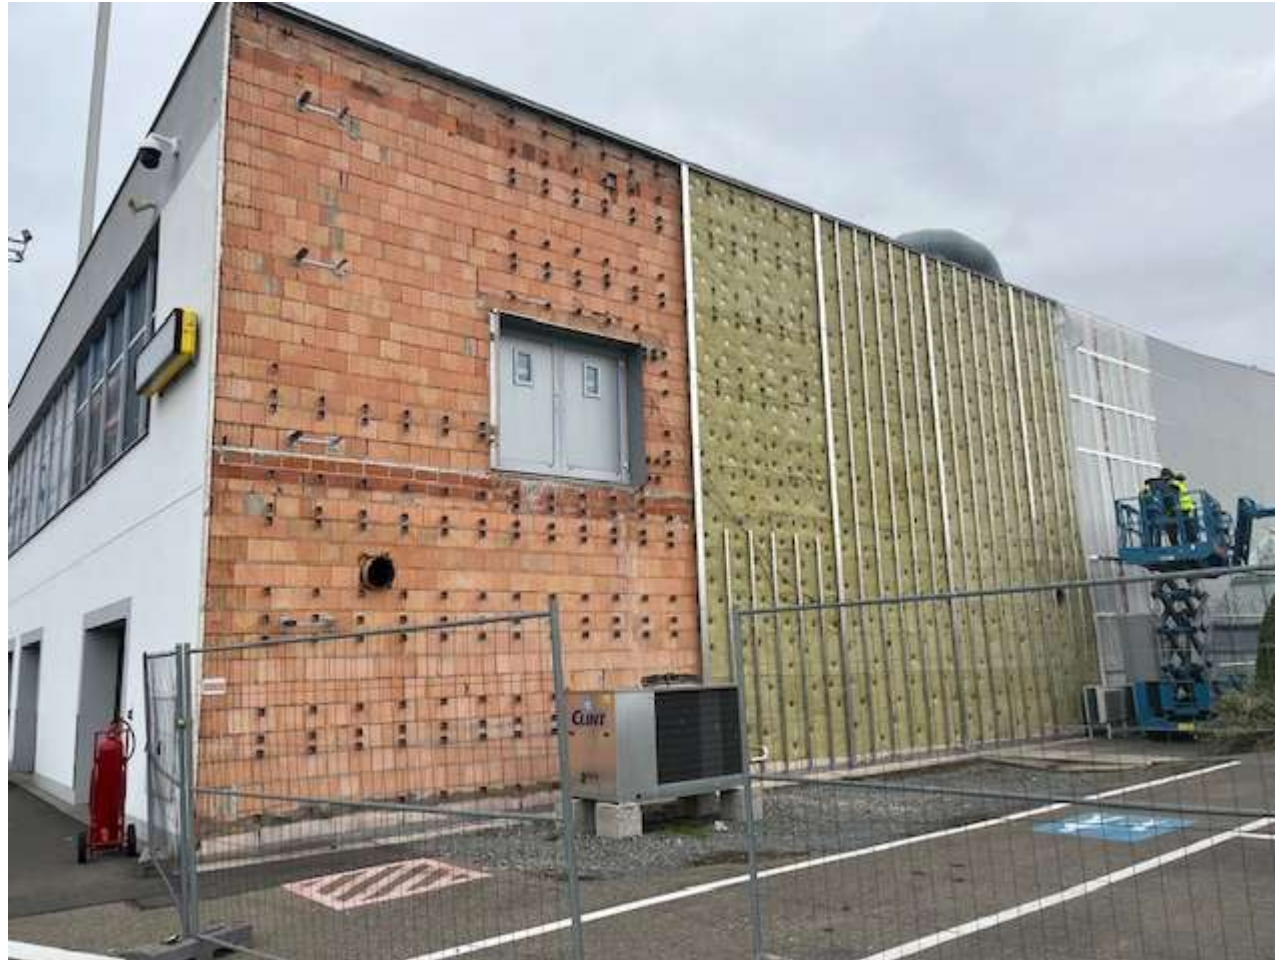
## Oprava fasády odletová hala

❑ Probíhá

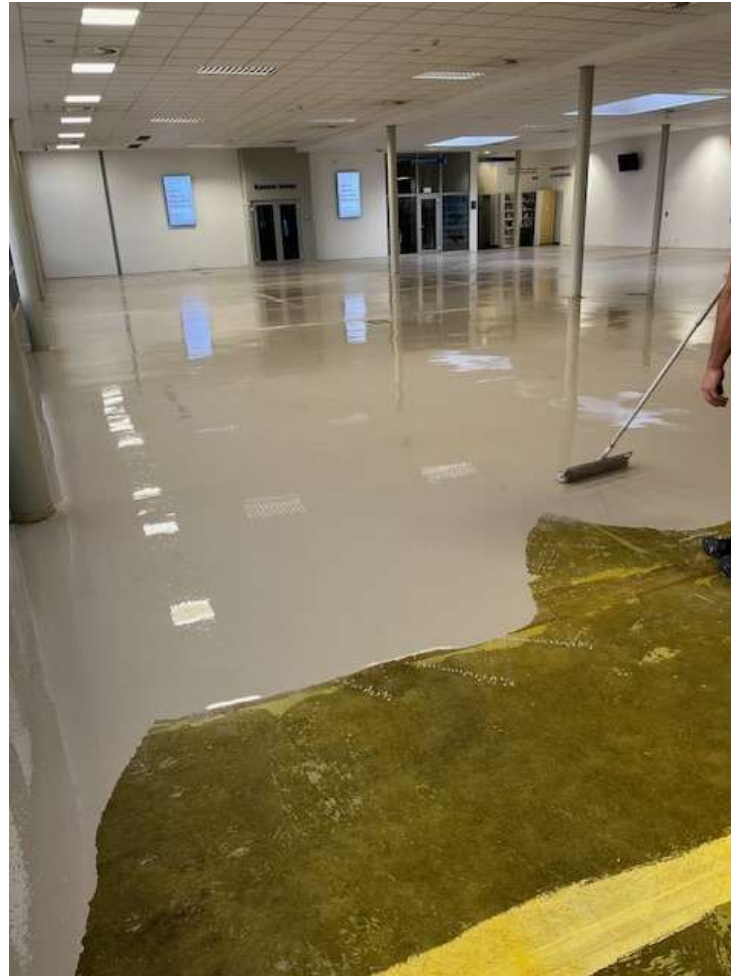
## Oprava povrchů v Odletové hale

☐ Dokončeno

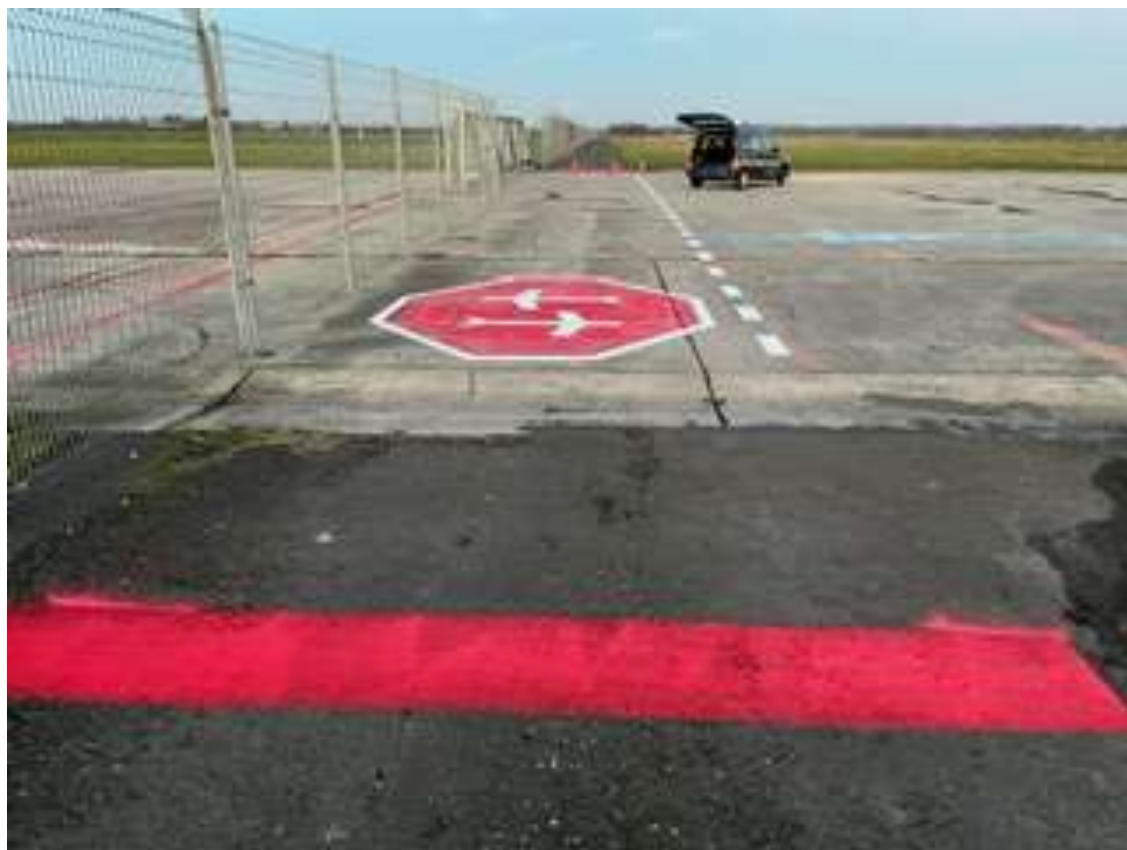
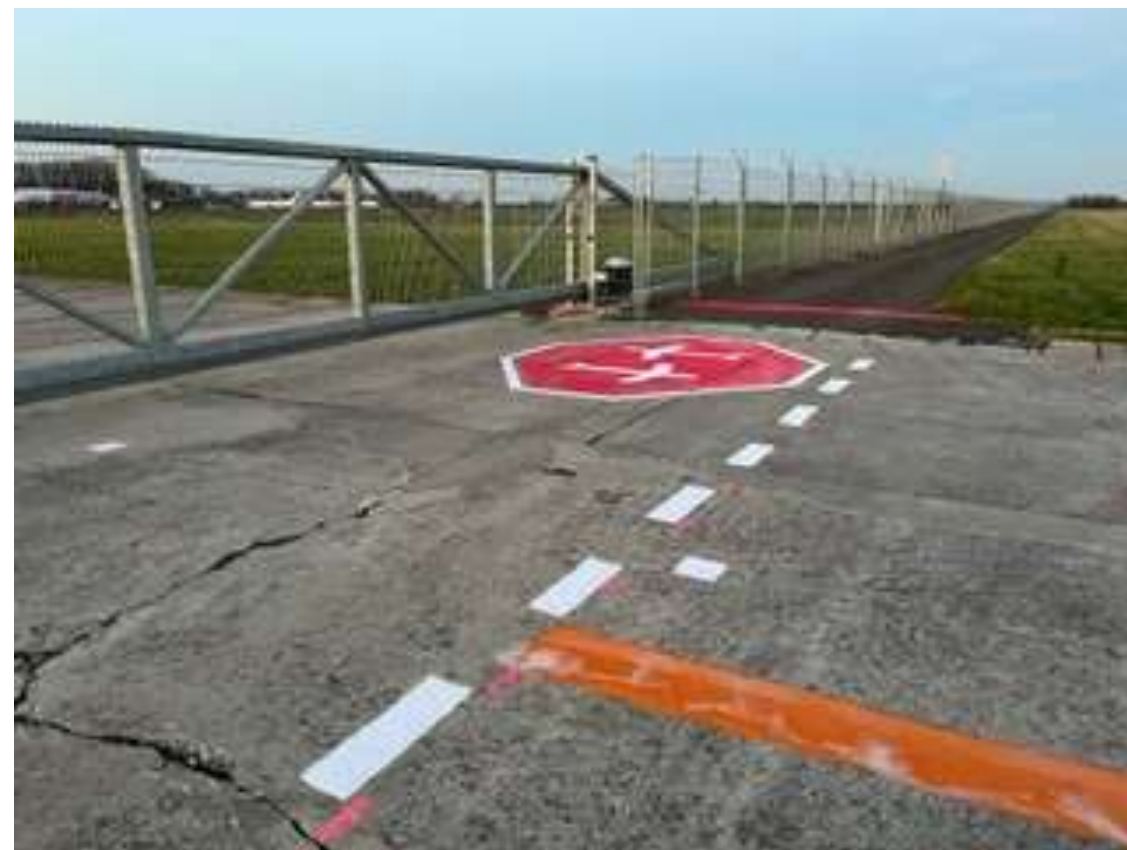
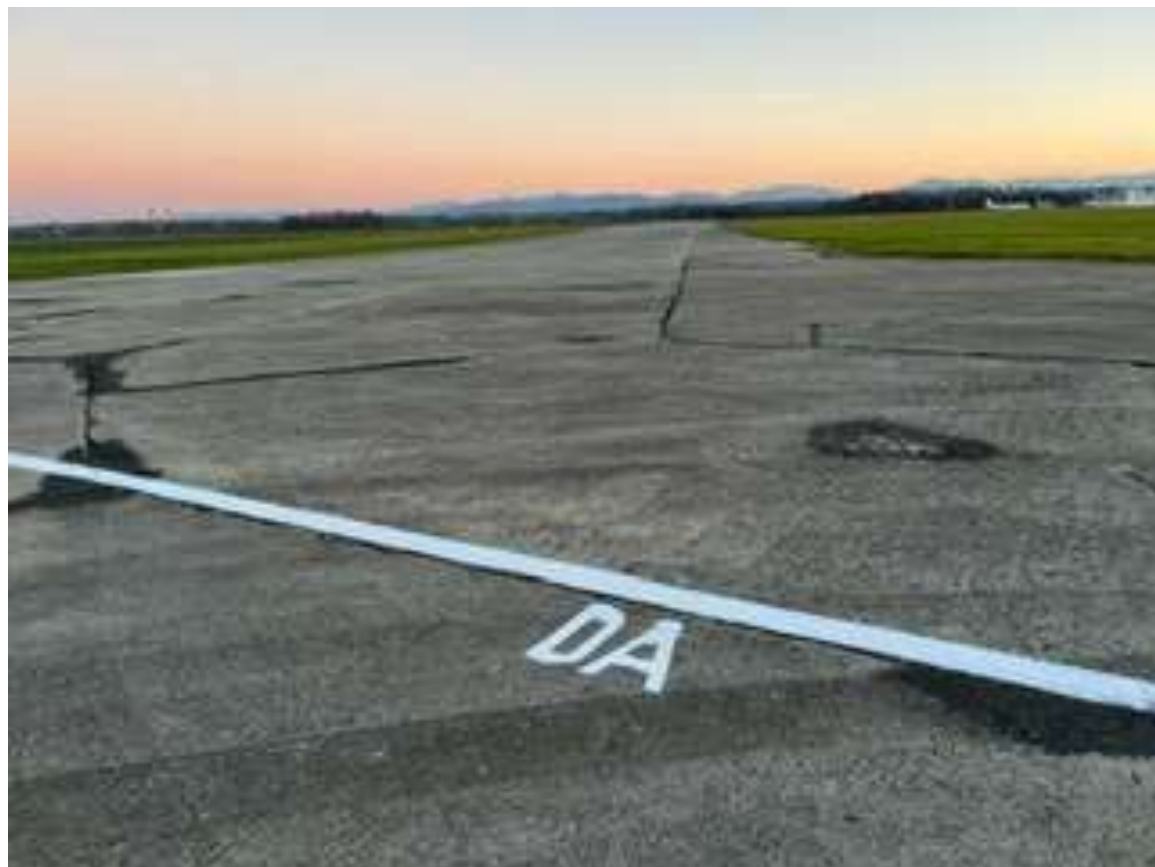
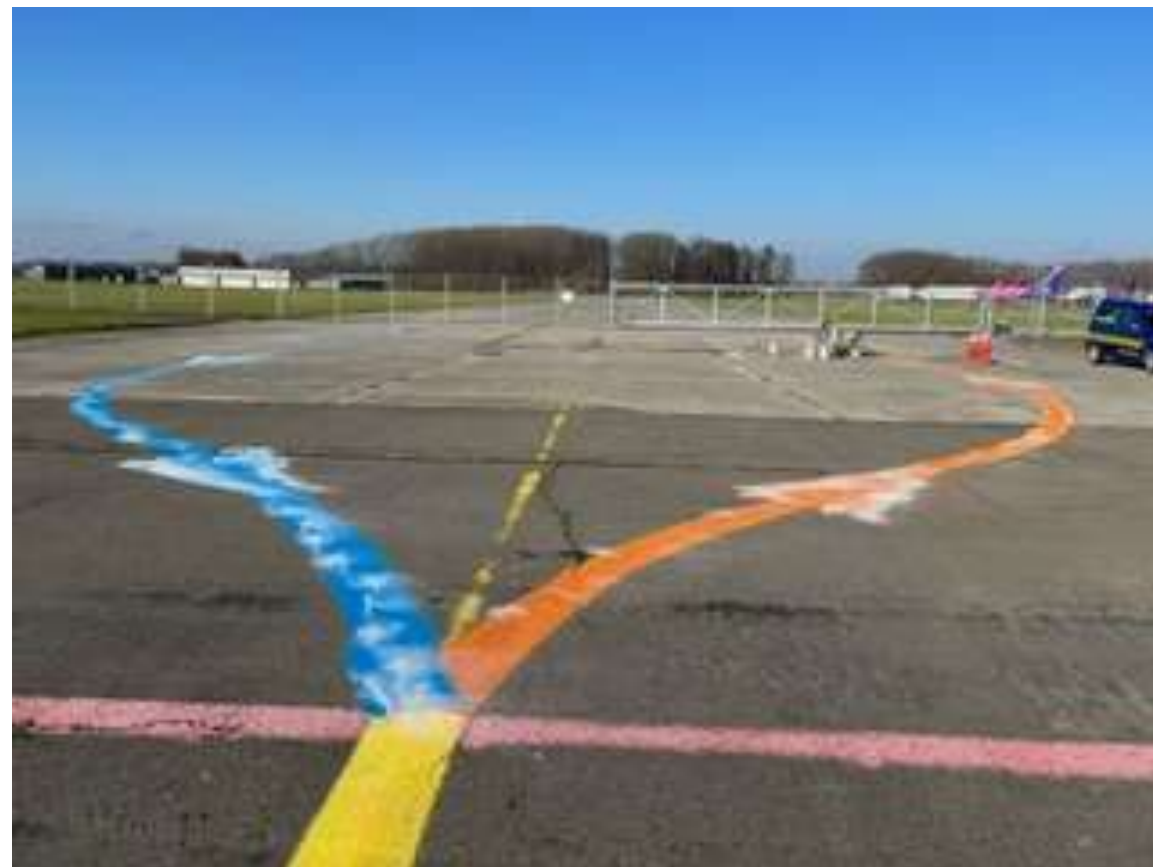
## Používání TWY G

- ❑ **01. 12. 2024 (2x, ID 37961, ID 37963)**  
pilot letadla OK-VUU86 projel bránou č. 15  
když se otevírala jinému letadlu.
- ❑ **01. 12. 2024**  
pilot letadla OK-AUI 24 projel bránou č. 15  
když se otevírala jinému letadlu.
- ❑ **02. 12. 2024**  
Realizace značení TWY G
