# **Analýza safety události JetBlast a Poškození letadel**

**08. 03. 2021**

# Safety události

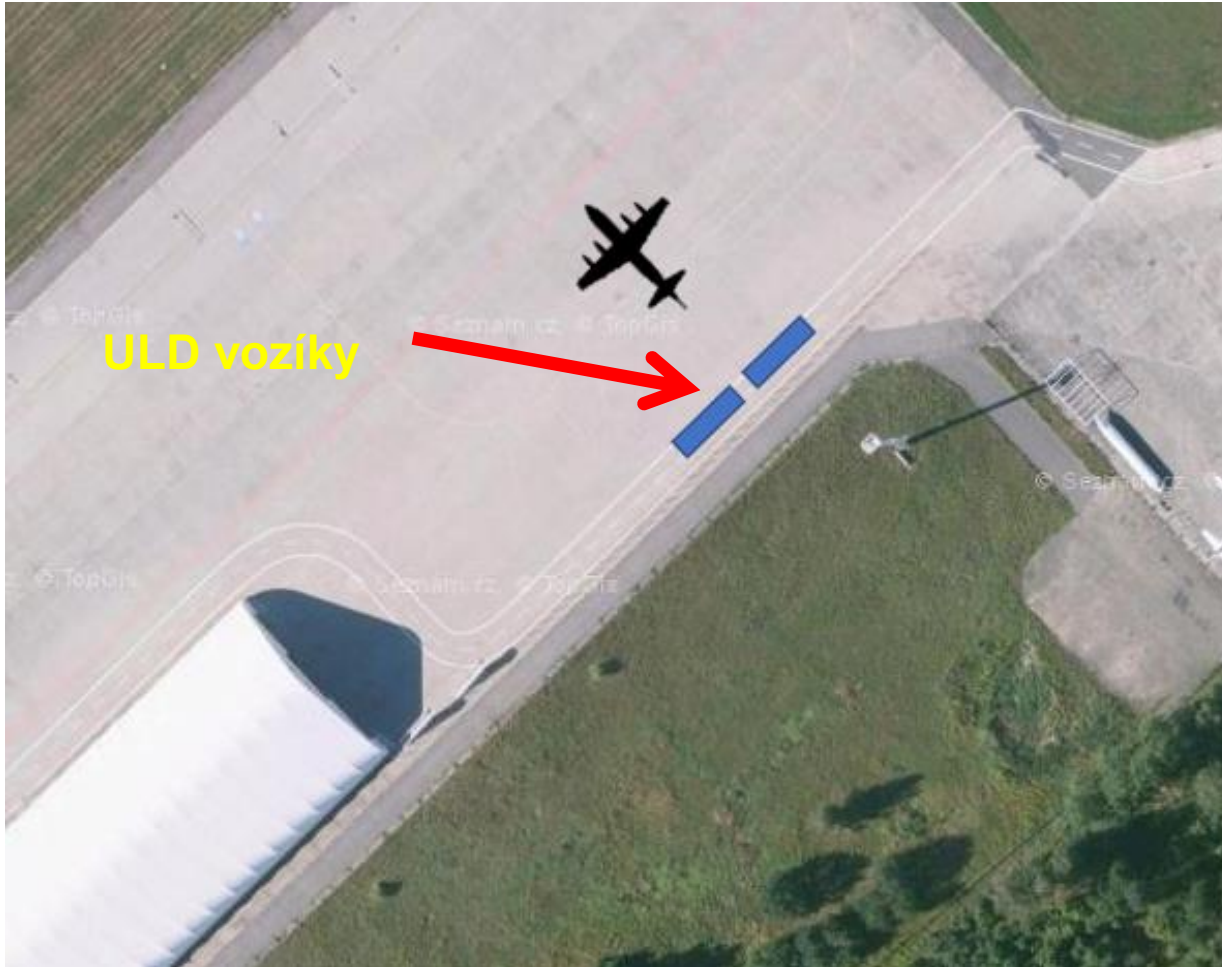
# JetBlast AN-26B – Cargo vozíky

- Vozíky (prázdné) s paletami (ULD) se na dané místo (incidentu) běžně staví. Tuto činnost provádí fy. EGT.
- Následně jsou cargo vozíky přetahovány, zaměstnanci LKMT, do Cargo hangáru (ACO) nebo na ANP S před Cargo hangár. (JTS).
- Vozíky (prázdné) s paletou na dané místo dočasně odstavil řidič tahače cca ve 14:00 hod. z důvodu potřeby uvolnit místo v Hangáru.
- **Místo standardně určené k odstavení cargo vozíků bylo v danou chvíli nepoužitelné z důvodu provádění chemického postřiku proti trávě.**
- Paleta na vozíku je uchycena v západkách, ale západky slouží pouze k zabránění horizontálnímu posunu (vypadnutí palety z vozíku). Západky nezabrání vertikálnímu posunu palety (např. vlivem JetBlast).
- Na jednom z vozíku zůstala plochá paleta, která při pohledu z větší vzdálenosti nebyla vidět.

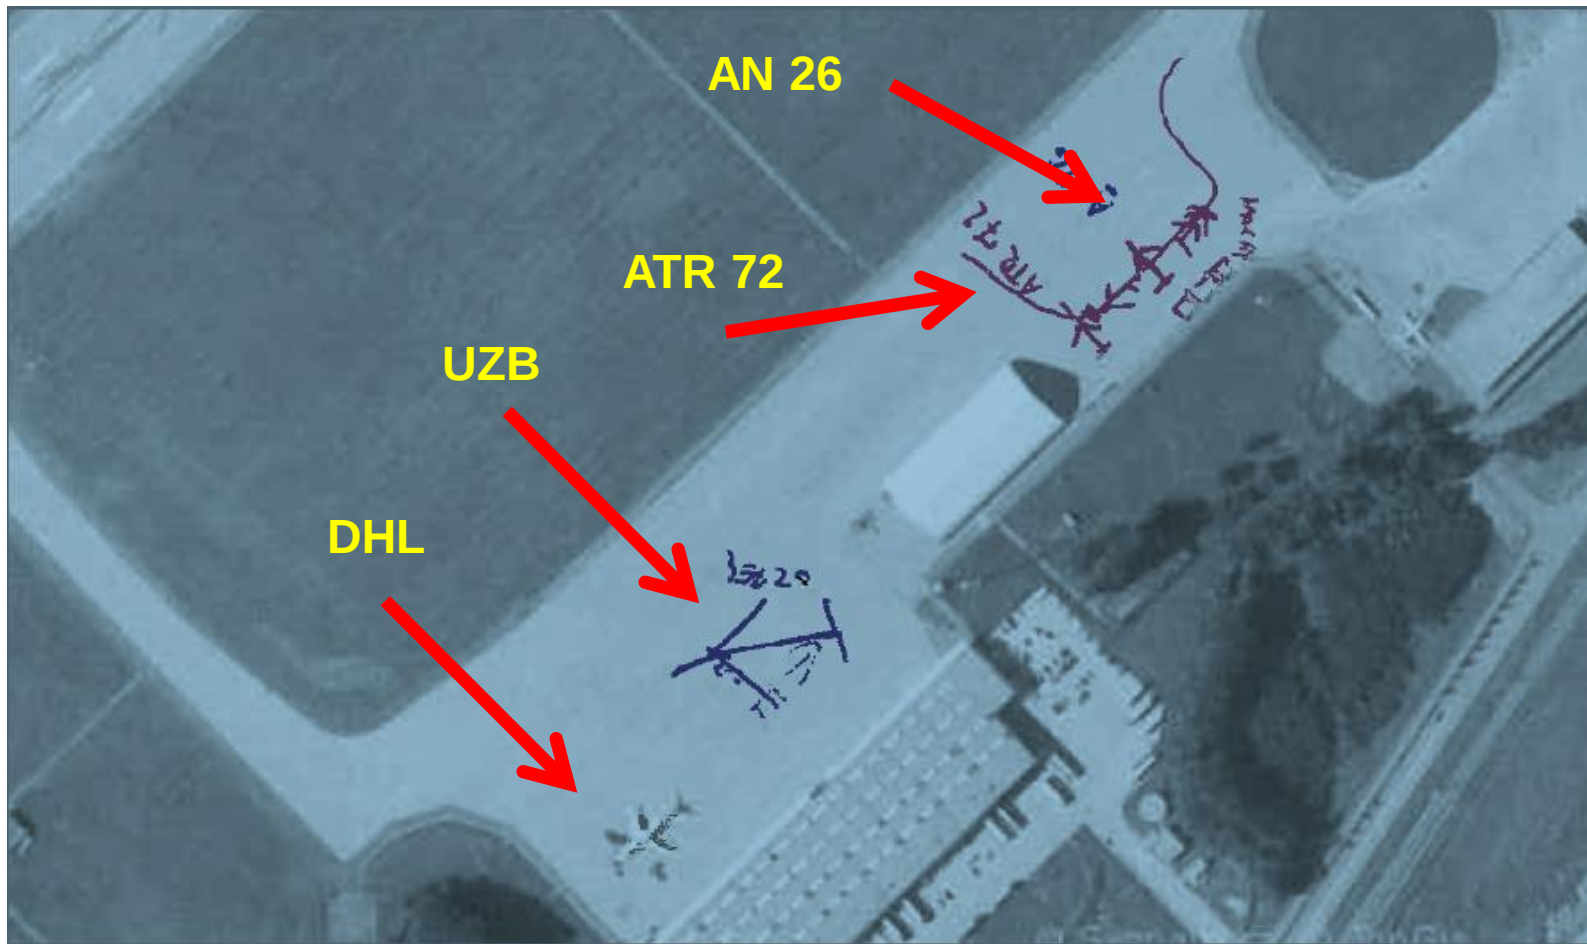
# JetBlast AN-26B – Výchozí situace

Při pojíždění k odletu letounu An 26B společnosti Vulkan Air, imatrikuce UR-CQE, dne 09.07.2020 v **14:20 hod.** místního času, došlo vlivem jevu JetBlast k **odfouknutí plechové palety** z kargo vozíku. Plechová paleta poté dopadla na oplocení. Následkem dopadu palety na oplocení bylo poškození sedmi plotových polí.

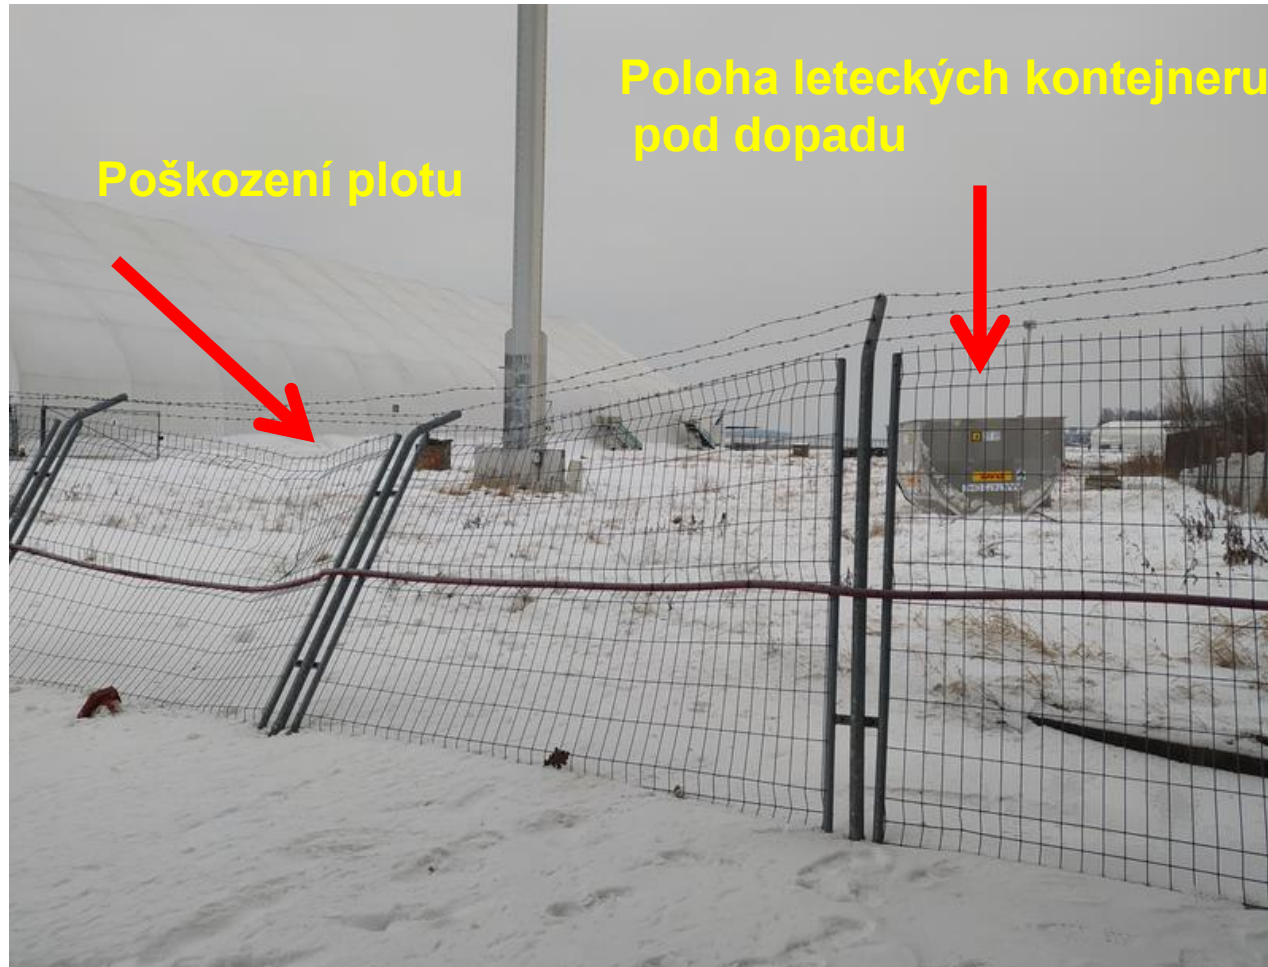
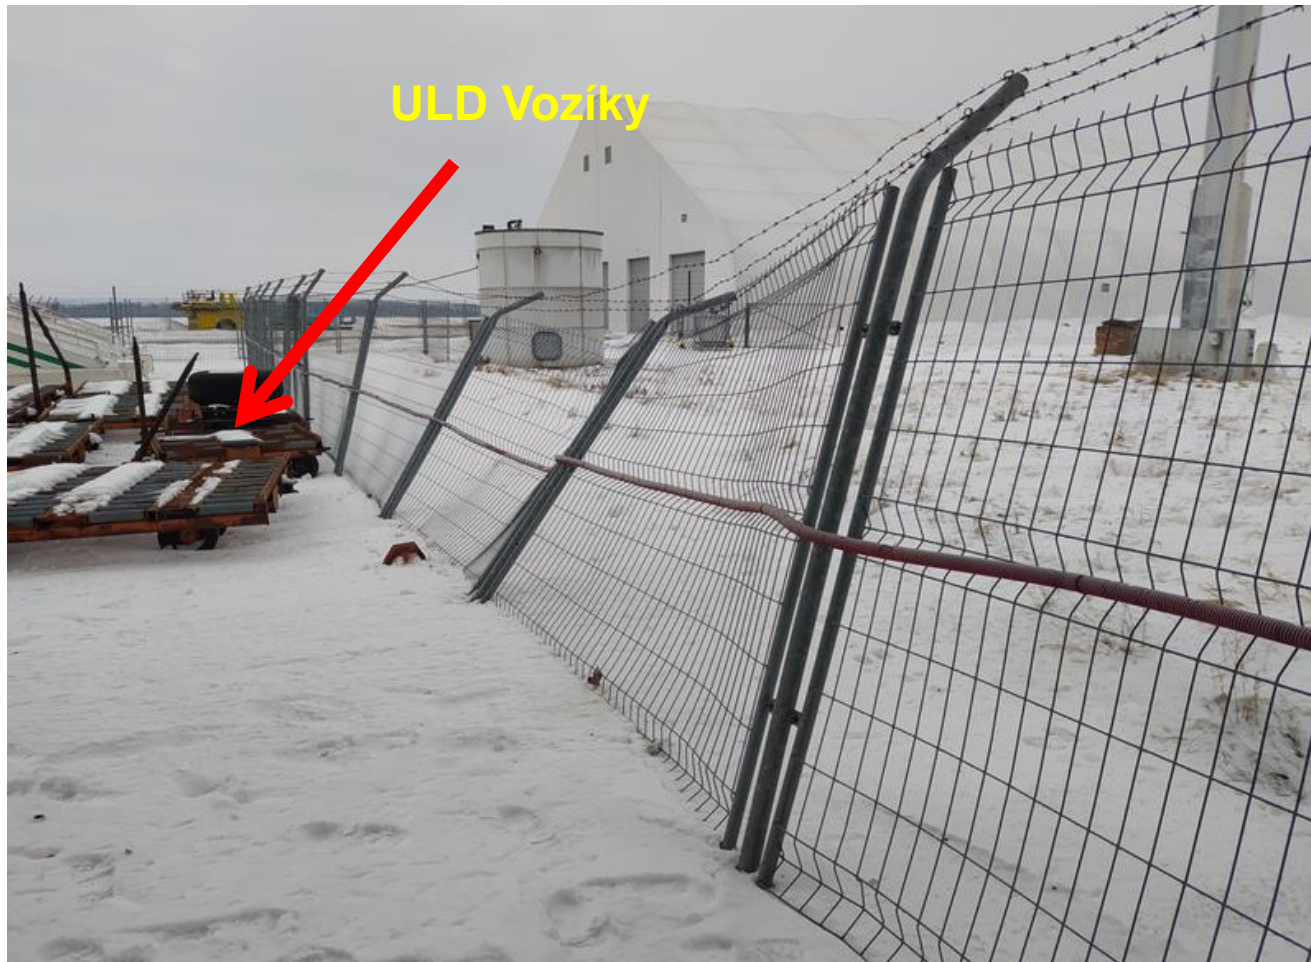
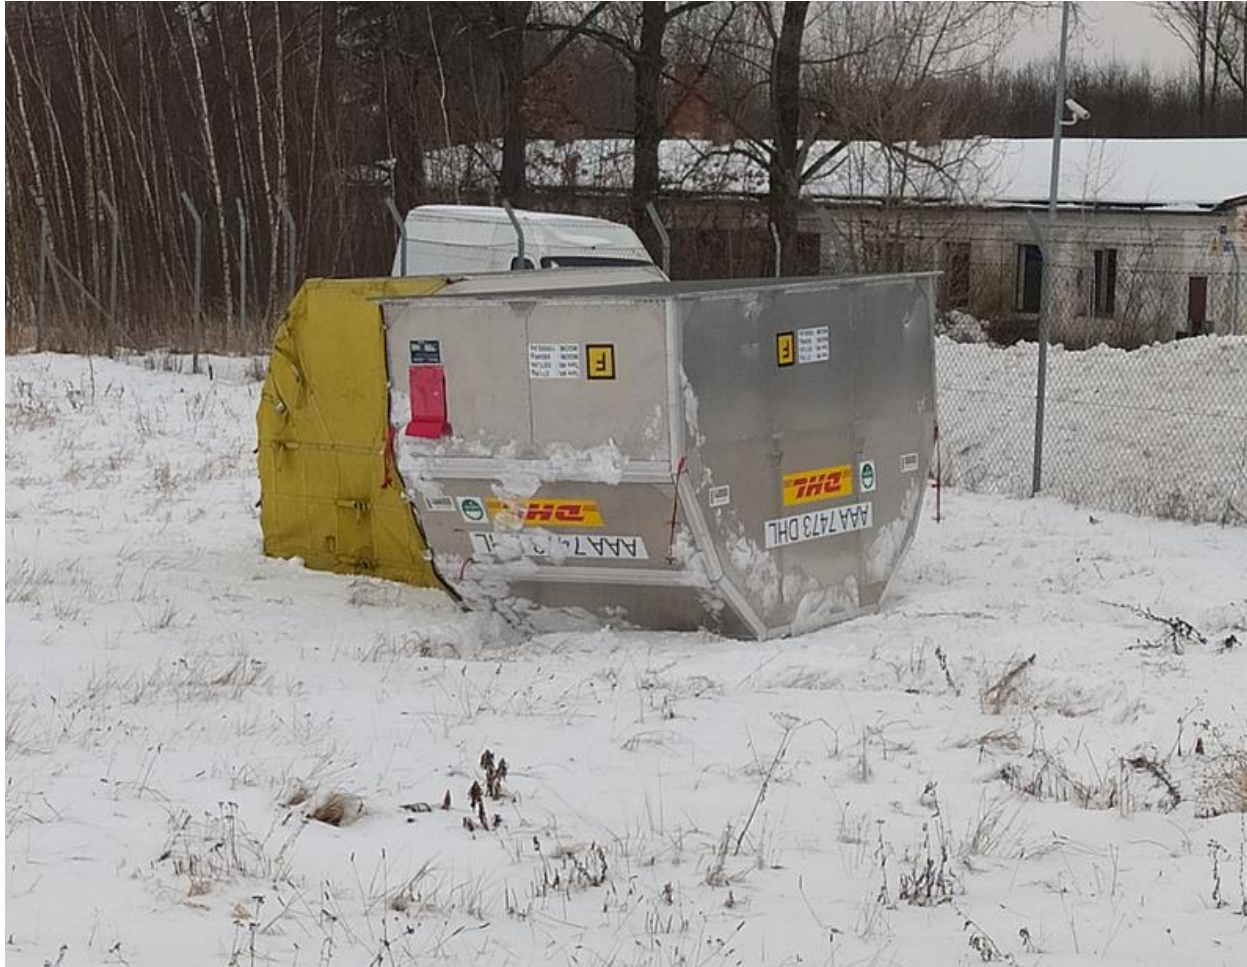
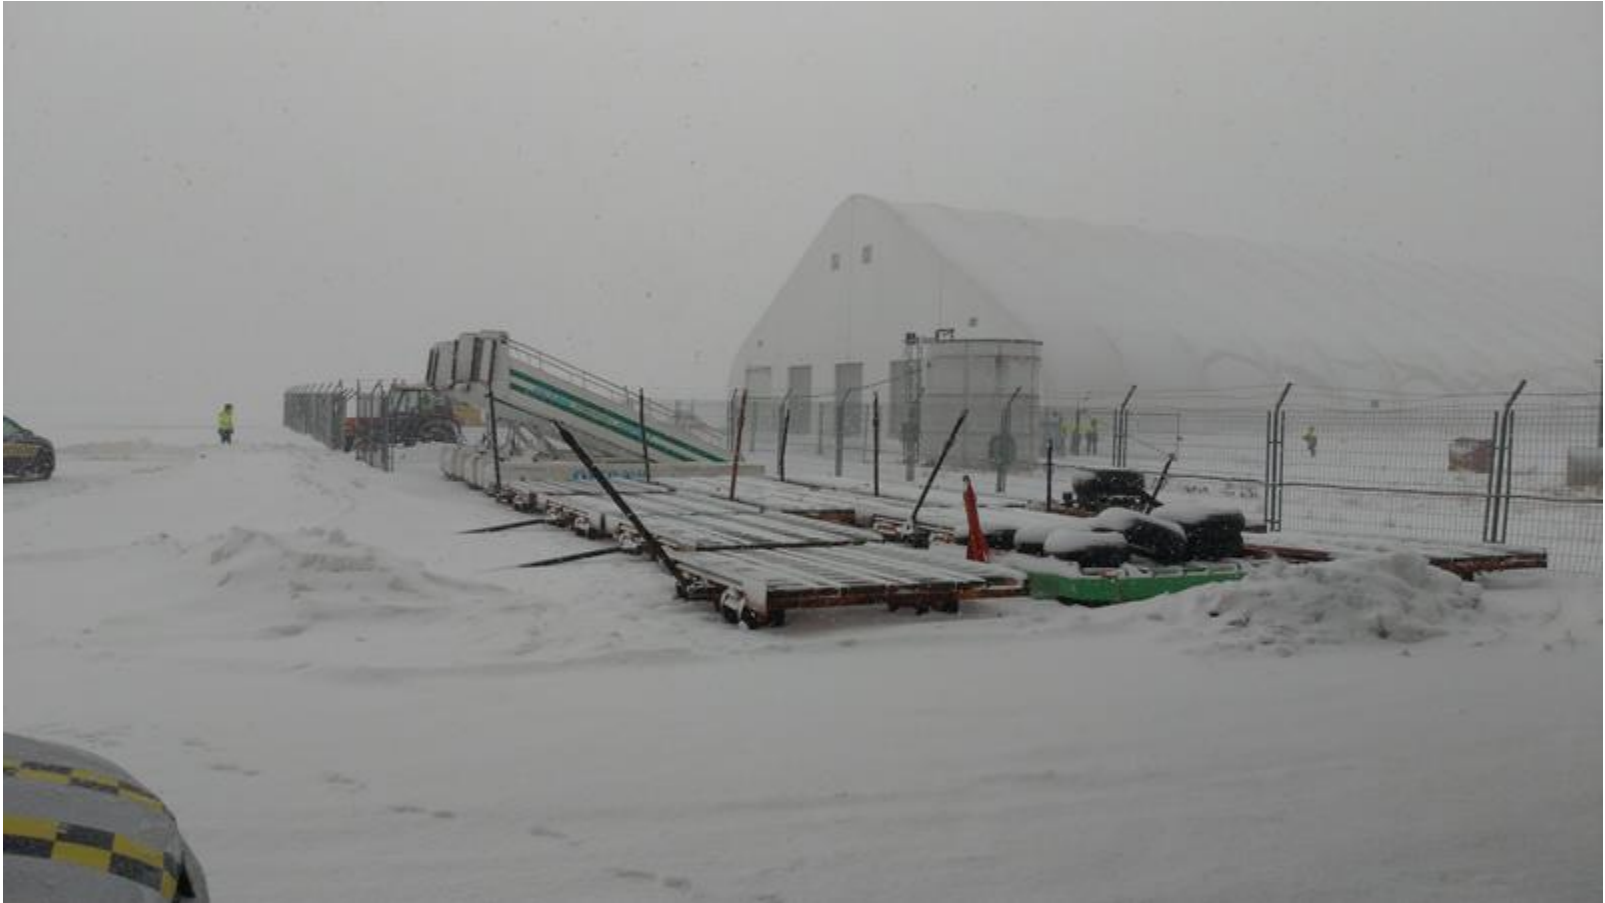
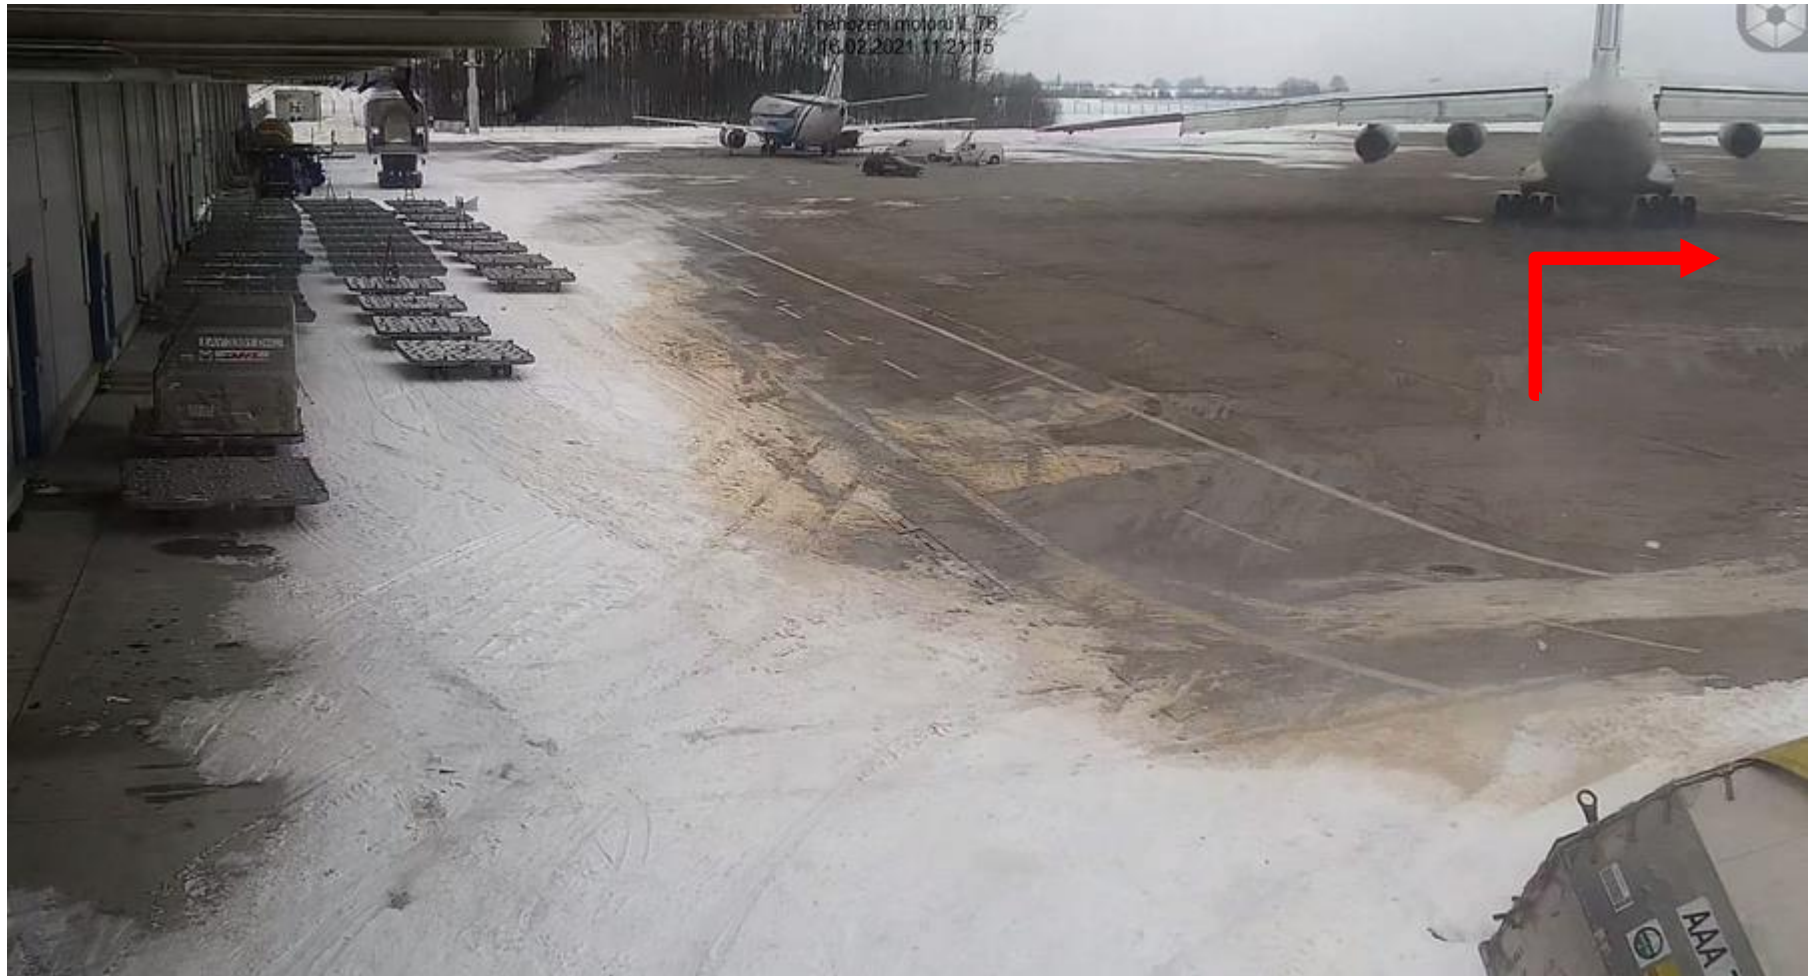
Dne 16. 02. 2021 v **11:20 hod.**, při pojíždění k odletu letounu An IL-76 společnosti Aviacon Zitotrans, imatrikulace RA-76502, došlo vlivem jevu JetBlast, **k odfouknutí dvou leteckých kontejnerů**, které byly uloženy na ULD vozících v prostoru APN S. Letecké kontejnery poté dopadly na oplocení, které poškodily a dopadly za něj. Následkem dopadu leteckých kontejnerů na oplocení došlo k jejich poškození a také k poškození několika plotových polí.

- 16. 02. 2021 v **11:20 hod.**
- Pojždění k odletu IL-76 z APN S
- Odfouknutí dvou leteckých kontejnerů, z ULD vozíků v prostoru APN S
- Letecké kontejnery poškodily oplocení a dopadly za něj

| Analýza kořenové příčiny | | | | |
|---|---|---|---|---|
| Metoda (postup) | LKMT-Marshaller | | na kontejnery DHL. Provozní slepota - kontejnery DHL jsou běžně ukládány (z důvodu nedostatku místa v prostorech DHL) na ULD vozíky odstavené na APN S. Doposud ještě nedošlo k jejich poškození proudem plynu a to i při dřívějších pohybech tohoto letounu. | 0,30 |
